ชื่อฝาย **ชื่อลำน้ำ** ร่องจอย **ลำน้ำสาขาของ** แม่น้ำยม **ประเภทลำน้ำ** ลำห้วย **วันที่สำรวจ** 6 พ.ค. 68
หมู่บ้าน หมู่ที่ 3 บ้านสันกลาง **ตำบล** แม่ยางร้อง **อำเภอ** ร้องกวาง **จังหวัด** แพร่
ก่อสร้าง เมื่อปี พ.ศ. **อายุฝาย** มากกว่า 20 ปี **หน่วยงานรับผิดชอบ** อบต.แม่ยางร้อง **ออกแบบเอง**

ผลการตรวจสอบสภาพฝาย

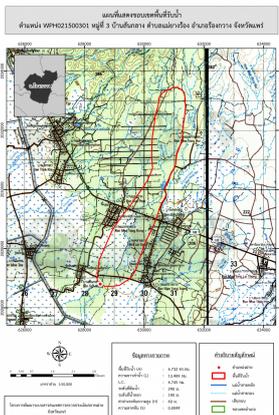
<p>ข้อมูลพื้นที่รับน้ำของฝาย A = 6.73 ตารางกิโลเมตร L = 13.49 กิโลเมตร LC = 6.75 กิโลเมตร H = 60 เมตร s = 0 c = 0.25 I = 45 มิลลิเมตร/ชั่วโมง Return period = 100 ปี อัตราการไหลสูงสุด = 21.05 ลบ.ม./วินาที</p>	<p>สภาพโดยรวมของฝาย เป็นฝายในความรับผิดชอบของ อบต.แม่ยางร้อง มีอายุมากกว่า 20 ปี มีสภาพในแต่ละส่วนดังนี้ ส่วน Protection เหนือน้ำ : ไม่มี ส่วนเหนือน้ำ : ไม่มี ส่วนควบคุมน้ำ : มีการกัดเซาะ ทรุดตัว แตรั่ว มีสิ่งกีดขวางทางน้ำ รูโพรง รั่ว มีการเคลื่อนตัวค่อนข้างมาก และมีวัชพืชขึ้นปานกลาง ส่วนท้ายน้ำ : มีการกัดเซาะ ทรุดตัว แตรั่ว มีสิ่งกีดขวางทางน้ำ รูโพรง รั่ว มีการเคลื่อนตัวค่อนข้างมาก และมีวัชพืชขึ้นปานกลาง ส่วน Protection ท้ายน้ำ : ไม่มี ระบบส่งน้ำ : มีการกัดเซาะ ทรุดตัว แตรั่ว มีสิ่งกีดขวางทางน้ำ รูโพรง รั่ว มีการเคลื่อนตัวค่อนข้างมาก และมีวัชพืชขึ้นน้อย มีสภาพตะกอนหน้าฝาย : น้อย</p> <p>แนวทางแก้ไขปรับปรุงเบื้องต้น เนื่องจากมีความเสียหายค่อนข้างมากไม่เหมาะกับการปรับปรุงซ่อมแซม ควรรื้อถอน และก่อสร้างใหม่ในรูปแบบ และขนาดที่เหมาะสม</p>
