ชื่อฝาย จำเกี๋ยม ชื่อลำน้ำ แม่น้ำ ลำน้ำสาขาของ แม่น้ำยม ประเภทลำน้ำ ลำห้วย วันที่สำรวจ 1 ก.ค. 68
 หมู่บ้าน หมู่ที่ 1 บ้านแม่เกี๋ยม ตำบล ห้วยอ้อ อำเภอ ลอง จังหวัด แพร่
 ก่อสร้าง เมื่อปี พ.ศ. อายุฝาย มากกว่า 20 ปี หน่วยงานรับผิดชอบ ออกแบบเอง
 เทศบาลตำบลแม่ลานนา

พิกัดฝาย			
X(UTM)	586447	Y(UTM)	2009165

ผลการตรวจสอบสภาพฝาย

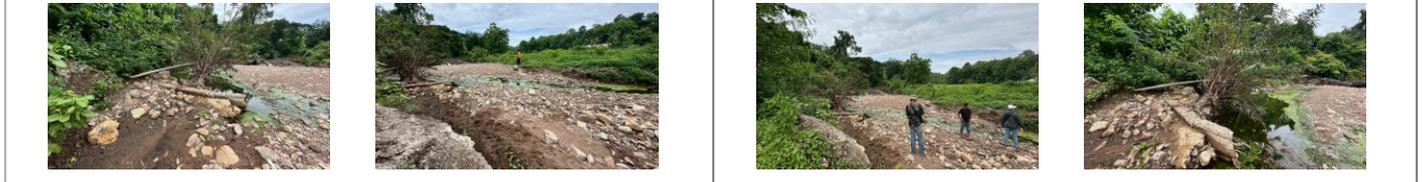
3. ส่วนควบคุมน้ำ : <input type="checkbox"/> ใช้งานได้ดี <input type="checkbox"/> ปานกลาง <input checked="" type="checkbox"/> ทรุดโทรม	ตะกอนมีปานกลาง	4. ส่วนท้ายน้ำ : <input type="checkbox"/> ใช้งานได้ดี <input type="checkbox"/> ปานกลาง <input checked="" type="checkbox"/> ทรุดโทรม	ตะกอนมีปานกลาง
---	----------------	---	----------------

แนวทางแก้ไขปรับปรุงเบื้องต้น
 ครรเรือถอน และก่อสร้างใหม่ในรูปแบบ และขนาดที่เหมาะสม

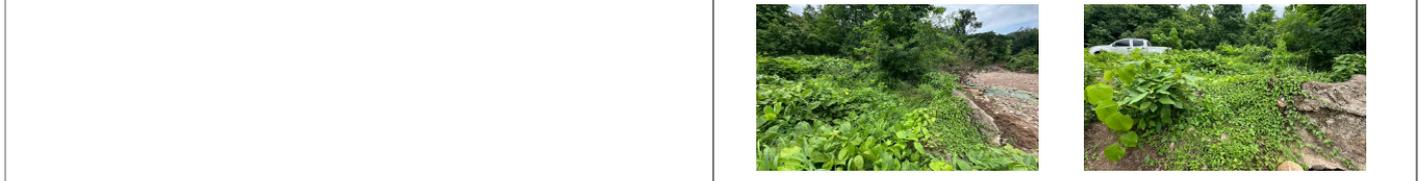
5. ส่วนป้องกันท้ายน้ำ : <input type="checkbox"/> ใช้งานได้ดี <input type="checkbox"/> ปานกลาง <input type="checkbox"/> ทรุดโทรม	ตะกอนมีปานกลาง	6. ระบบส่งน้ำ : <input checked="" type="checkbox"/> ใช้งานได้ดี <input type="checkbox"/> ปานกลาง <input type="checkbox"/> ทรุดโทรม	ตะกอนมีน้อย
---	----------------	--	-------------

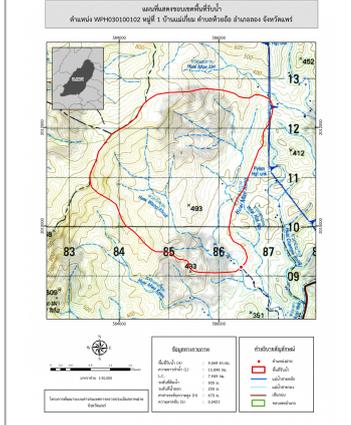
ข้อมูลพื้นที่รับน้ำของฝาย
 A = 9.07 ตารางกิโลเมตร
 L = 15.9 กิโลเมตร
 LC = 7.95 กิโลเมตร
 H = 670 เมตร
 s = 0.04
 c = 0.25
 I = 70 มิลลิเมตร/ชั่วโมง
 Return period = 100 ปี
 อัตราการไหลสูงสุด = 44.12 ลบ.ม./วินาที
