ชื่อฝาย ต้นห่าง ชื่อลำน้ำ แม่นาง ลำน้ำสาขาของ แม่น้ำยม ประเภทลำน้ำ ลำห้วย วันที่สำรวจ 1 ก.ค. 68
 หมู่บ้าน หมู่ที่ 1 บ้านแม่เกษม ตำบล ห้วยอ้อ อำเภอ ลอง จังหวัด แพร่
 ก่อสร้าง เมื่อปี พ.ศ. 2540 อายุฝาย 28 หน่วยงานรับผิดชอบ ออกแบบเอง
 เทศบาลตำบลแม่ลานนา

ผลการตรวจสอบสภาพฝาย

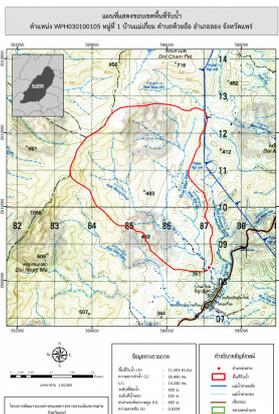
3. ส่วนควบคุมน้ำ : <input type="checkbox"/> ใช้งานได้ดี <input type="checkbox"/> ปานกลาง <input checked="" type="checkbox"/> ทรุดโทรม		4. ส่วนท้ายน้ำ : <input type="checkbox"/> ใช้งานได้ดี <input type="checkbox"/> ปานกลาง <input checked="" type="checkbox"/> ทรุดโทรม	ตะกอนมีน้อย

<p>ข้อมูลพื้นที่รับน้ำของฝาย A = 11.34 ตารางกิโลเมตร L = 20.48 กิโลเมตร LC = 10.24 กิโลเมตร H = 685 เมตร s = 0.03 c = 0.25 I = 60 มิลลิเมตร/ชั่วโมง Return period = 100 ปี อัตราการไหลสูงสุด = 47.3 ลบ.ม./วินาที</p>	<p>สภาพโดยรวมของฝาย เป็นฝาย คลส. ที่ก่อสร้างโดย ทต.แม่ลานนา อายุฝายมากกว่า 20 ปี พังเสียหายหมดสภาพ ไม่สามารถใช้งานได้ มีสภาพตะกอนหน้าฝาย : มาก</p> <p>แนวทางแก้ไขปรับปรุงเบื้องต้น ควรรื้อถอน และก่อสร้างใหม่ในรูปแบบ และขนาดที่เหมาะสม</p>
