# การตรวจสอบสภาพฝายและแนวทางแก้ไขปรับปรุงเพื่อเพิ่มประสิทธิภาพฝาย

รหัสฝายที่ : WPH030100201

ชื่อฝาย ต้นสักใหญ่ ชื่อลำน้ำ แม่จ๋องไฟ ลำน้ำสาขาของ แม่ถาง/แม่ยม ประเภทลำน้ำ ลำห้วย วันที่สำรวจ 1 ก.ค. 68  
หมู่บ้าน หมู่ที่ 2 บ้านแม่จ๋องไฟ ตำบล ห้วยอ้อ อำเภอ ลอง จังหวัด แพร่  
ก่อสร้าง เมื่อปี พ.ศ. อายุฝาย มากกว่า 30 ปี หน่วยงานรับผิดชอบ เทศบาลตำบลแม่ลานนา ออกแบบเอง

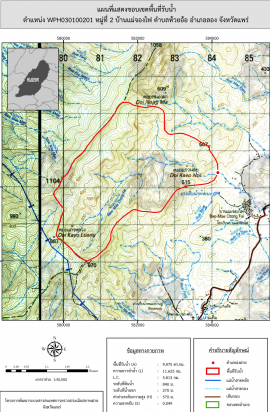
| สภาพฝายของแต่ละองค์ประกอบ (Element) | | | |
|---|---|---|---|
| 3. ส่วนควบคุมน้ำ : <input type="checkbox"/> ใช้งานได้ดี <input type="checkbox"/> ปานกลาง <input checked="" type="checkbox"/> ทรุดโทรม | ตะกอนมีปานกลาง | 4. ส่วนท้ายน้ำ : <input type="checkbox"/> ใช้งานได้ดี <input type="checkbox"/> ปานกลาง <input checked="" type="checkbox"/> ทรุดโทรม | ตะกอนมีน้อย |
| 5. ส่วนป้องกันท้ายน้ำ : <input type="checkbox"/> ใช้งานได้ดี <input type="checkbox"/> ปานกลาง <input type="checkbox"/> ทรุดโทรม | ตะกอนมีปานกลาง | 6. ระบบส่งน้ำ : <input checked="" type="checkbox"/> ใช้งานได้ดี <input type="checkbox"/> ปานกลาง <input type="checkbox"/> ทรุดโทรม | ตะกอนมีน้อย |

| พื้นที่รับน้ำของฝายและข้อมูลประกอบ | สภาพโดยรวมของฝายและแนวทางแก้ไขปรับปรุงเบื้องต้น |
|---|---|
| <p>ข้อมูลพื้นที่รับน้ำของฝาย</p> <p>A = 9.88 ตารางกิโลเมตร</p> <p>L = 11.62 กิโลเมตร</p> <p>LC = 5.81 กิโลเมตร</p> <p>H = 570 เมตร</p> <p>s = 0.05</p> <p>c = 0.25</p> <p>I = 90 มิลลิเมตร/ชั่วโมง</p> <p>Return period = 100 ปี</p> <p>อัตราการไหลสูงสุด = 61.77 ลบ.ม./วินาที</p> | <p>สภาพโดยรวมของฝาย</p> <p>เป็นฝาย คลส. ที่ก่อสร้างโดย ทต.แม่ลานนา อายุฝายมากกว่า 30 ปี พังเสียหายหมดสภาพ ไม่สามารถใช้งานได้ มีสภาพตะกอนหน้าฝาย : มาก</p> <p>แนวทางแก้ไขปรับปรุงเบื้องต้น</p> <p>ควรรื้อถอน และก่อสร้างใหม่ในรูปแบบ และขนาดที่เหมาะสม</p> |
