ชื่อฝาย ทุ่งหลวง      ชื่อลำน้ำ แม่จองไฟ      ลำน้ำสาขาของ แม่นาง/แม่น้ำยม      ประเภทลำน้ำ ลำห้วย      วันที่สำรวจ 1 ก.ค. 68  
 หมู่บ้าน หมู่ที่ 2 บ้านแม่จองไฟ      ตำบล ห้วยอ้อ      อำเภอ ลอง      จังหวัด แพร่  
 ก่อสร้าง เมื่อปี พ.ศ.      อายุฝาย มากกว่า 20 ปี      หน่วยงานรับผิดชอบ      ออกแบบเอง  
 เทศบาลตำบลแม่ลานนา

ผลการตรวจสอบสภาพฝาย

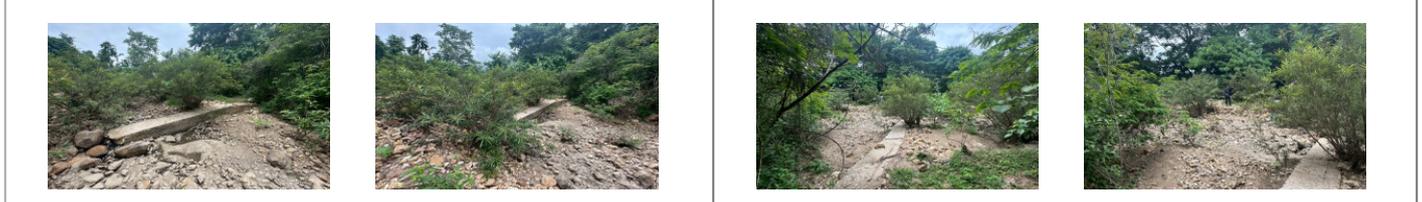
| 3. ส่วนควบคุมน้ำ : <input type="checkbox"/> ใช้งานได้ดี <input type="checkbox"/> ปานกลาง <input checked="" type="checkbox"/> ทรุดโทรม | ตะกอนมีปานกลาง | 4. ส่วนท้ายน้ำ : <input type="checkbox"/> ใช้งานได้ดี <input type="checkbox"/> ปานกลาง <input checked="" type="checkbox"/> ทรุดโทรม | ตะกอนมีปานกลาง |

**สภาพโดยรวมของฝาย**  
 เป็นฝาย คลส. ที่ก่อสร้างโดย ทต.แม่ลานนา อายุฝายมากกว่า 20 ปี พังเสียหายหมดสภาพ ไม่สามารถใช้งานได้ มีสภาพตะกอนหน้าฝาย : มาก  
**แนวทางแก้ไขปรับปรุงเบื้องต้น**  
 ครว้อถอน และก่อสร้างใหม่ในรูปแบบ และขนาดที่เหมาะสม

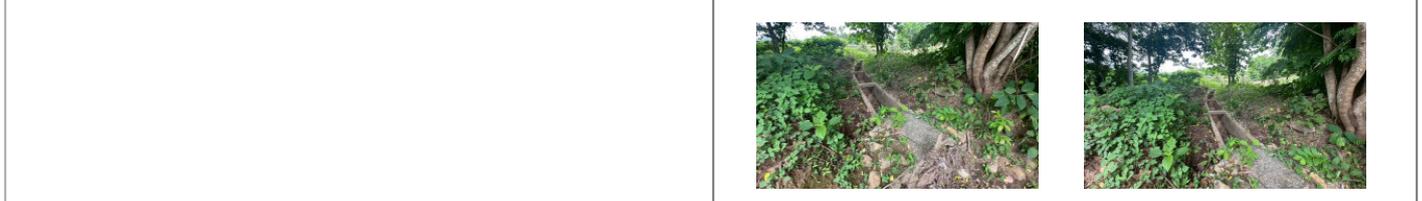
| 5. ส่วนป้องกันท้ายน้ำ : <input type="checkbox"/> ใช้งานได้ดี <input type="checkbox"/> ปานกลาง <input type="checkbox"/> ทรุดโทรม | ตะกอนมีปานกลาง | 6. ระบบส่งน้ำ : <input checked="" type="checkbox"/> ใช้งานได้ดี <input type="checkbox"/> ปานกลาง <input type="checkbox"/> ทรุดโทรม | ตะกอนมีน้อย |
