# การตรวจสอบสภาพฝายและแนวทางแก้ไขปรับปรุงเพื่อเพิ่มประสิทธิภาพฝาย

รหัสฝายที่ : WPH030100404

ชื่อฝาย ชื่อลำน้ำ ห้วยเอียบ ลำน้ำสาขาของ แม่เติน/แม่น้ำยม ประเภทลำน้ำ ลำห้วย วันที่สำรวจ 27 พ.ค. 68  
หมู่บ้าน หมู่ที่ 4 บ้านนาหลวง ตำบล สะเอียบ อำเภอ สอง จังหวัด แพร่  
ก่อสร้าง เมื่อปี พ.ศ. อายุฝาย มากกว่า 15 ปี หน่วยงานรับผิดชอบ อบต.สะเอียบ ใช้แบบมาตรฐาน : มข.2527

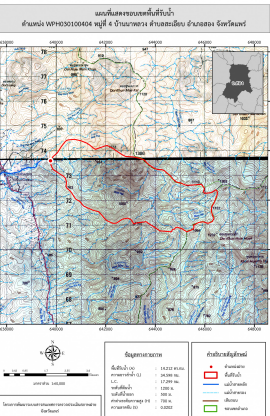
| พื้นที่รับน้ำของฝายและข้อมูลประกอบ | สภาพโดยรวมของฝายและแนวทางแก้ไขปรับปรุงเบื้องต้น |
|---|---|
| <p>ข้อมูลพื้นที่รับน้ำของฝาย</p> <p>A = 14.21 ตารางกิโลเมตร</p> <p>L = 34.6 กิโลเมตร</p> <p>LC = 17.3 กิโลเมตร</p> <p>H = 700 เมตร</p> <p>s = 0.02</p> <p>c = 0.25</p> <p>I = 40 มิลลิเมตร/ชั่วโมง</p> <p>Return period = 100 ปี</p> <p>อัตราการไหลสูงสุด = 39.51 ลบ.ม./วินาที</p> | <p>สภาพโดยรวมของฝาย</p> <p>เป็นฝาย มข.2527 ก่อสร้างโดย สร้างโดยที่ว่าการอำเภอสอง ถ้ายโอนให้กับ อบต.สะเอียบ</p> <p>มีอายุมากกว่า 15 ปี มีสภาพในแต่ละส่วนดังนี้ ส่วน Protection เหนือน้ำ : ไม่มี ส่วนเหนือน้ำ : ไม่มี ส่วนควบคุมน้ำ : ปกติมีวัชพืชขึ้นน้อย ส่วนท้ายน้ำ : ปกติมีวัชพืชขึ้นน้อย ส่วน Protection ท้ายน้ำ : ไม่มี ระบบส่งน้ำ : ไม่มี มีสภาพตะกอนหน้าฝาย : มาก</p> <p>แนวทางแก้ไขปรับปรุงเบื้องต้น</p> <p>มีสภาพโดยรวมปกติ สามารถใช้งานต่อไปได้ ควรวางแผนการขุดลอก และกำจัดวัชพืชตามเวลาที่เหมาะสม</p> |
