ชื่อฝาย ทุ่งมะจุก ชื่อลำน้ำ แม่เต็น ลำน้ำสาขาของ แม่น้ำยม ประเภทลำน้ำ ลำห้วย วันที่สำรวจ 27 พ.ค. 68
 หมู่บ้าน หมู่ที่ 4 บ้านนาหลวง ตำบล สะเอียบ อำเภอ สอง จังหวัด แพร่
 ก่อสร้าง เมื่อปี พ.ศ. อายุฝาย มากกว่า 20 ปี หน่วยงานรับผิดชอบ อบต.สะเอียบ ออกแบบเอง

ผลการตรวจสอบสภาพฝาย

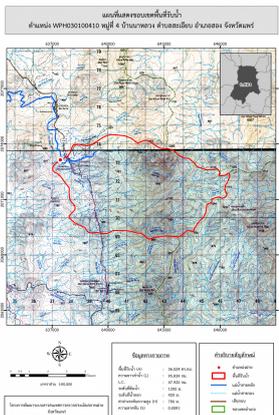
<p>ข้อมูลพื้นที่รับน้ำของฝาย</p> <p>A = 36.02 ตารางกิโลเมตร</p> <p>L = 95.84 กิโลเมตร</p> <p>LC = 47.92 กิโลเมตร</p> <p>H = 780 เมตร</p> <p>s = 0.01</p> <p>Return period = 100 ปี</p> <p>อัตราการไหลสูงสุด = 234.26 ลบ.ม./วินาที</p>	<p>สภาพโดยรวมของฝาย</p> <p>เป็นฝายในความรับผิดชอบของ อบต.สะเอียบ มีอายุมากกว่า 20 ปี พังเสียหายหมดสภาพ ไม่สามารถใช้งานได้ มีสภาพตะกอนหน้าฝาย : มาก</p> <p>แนวทางแก้ไขปรับปรุงเบื้องต้น</p> <p>ควรรื้อถอน และก่อสร้างใหม่ในรูปแบบ และขนาดที่เหมาะสม</p>
