การตรวจสอบสภาพฝายและแนวทางแก้ไขปรับปรุงเพื่อเพิ่มประสิทธิภาพฝาย

รหัสฝายที่ : WPH030101101

ชื่อฝาย ห้วยแม่ลาน จุดที่ 1 ชื่อลำน้ำ ห้วยแม่ลาน ลำน้ำสาขาของ แม่น้ำยม ประเภทลำน้ำ แม่น้ำสาขา วันที่สำรวจ 11 มิ.ย. 68  
 หมู่บ้าน หมู่ที่ 11 บ้านแม่ลานเหนือ ตำบล ห้วยอ้อ อำเภอ ลอง จังหวัด แพร่  
 ก่อสร้าง เมื่อปี พ.ศ. 2542 อายุฝาย 26 ปี หน่วยงานรับผิดชอบ กรมชลประทาน ใช้แบบมาตรฐาน : มข.2527

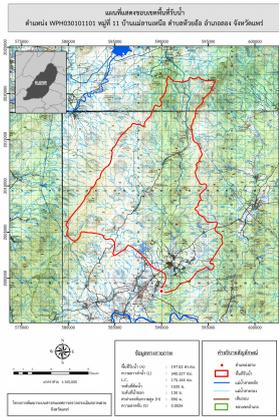
ข้อมูลพื้นที่รับน้ำของฝาย  
 A = 197.02 ตารางกิโลเมตร  
 L = 340.33 กิโลเมตร  
 LC = 170.16 กิโลเมตร  
 H = 890 เมตร  
 s = 0  
 Return period = 100 ปี  
 อัตราการไหลสูงสุด = 442.32 ลบ.ม./วินาที
