ชื่อฝาย นายสวัสดิ์      ชื่อลำน้ำ ห้วยแม่ลาน      ลำน้ำสาขาของ แม่น้ำยม      ประเภทลำน้ำ แม่น้ำสาขา      วันที่สำรวจ 13 มิ.ย. 68  
 หมู่บ้าน หมู่ที่ 9 บ้านแม่หีด      ตำบล บ้านปิน      อำเภอ ลอง      จังหวัด แพร่  
 ก่อสร้าง เมื่อปี พ.ศ. 2568      อายุฝาย -      หน่วยงานรับผิดชอบ อบต.บ้านปิน      ออกแบบเอง

พิกัดฝาย			
X(UTM)	588951	Y(UTM)	2011824

ผลการตรวจสอบสภาพฝาย

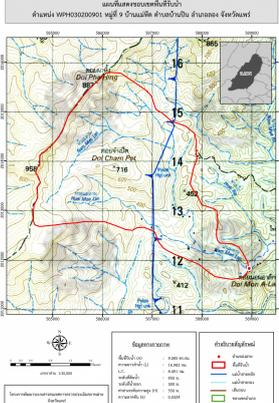
<p>ข้อมูลพื้นที่รับน้ำของฝาย</p> <p>A = 9.09 ตารางกิโลเมตร</p> <p>L = 16.98 กิโลเมตร</p> <p>LC = 8.49 กิโลเมตร</p> <p>H = 550 เมตร</p> <p>s = 0.03</p> <p>c = 0.2</p> <p>I = 60.2 มิลลิเมตร/ชั่วโมง</p> <p>Return period = 100 ปี</p> <p>อัตราการไหลสูงสุด = 30.41 ลบ.ม./วินาที</p>	<p>สภาพโดยรวมของฝาย</p> <p>อยู่ระหว่างการก่อสร้าง (ก่อสร้างทดแทนฝายเดิม)</p> <p>แนวทางแก้ไขปรับปรุงเบื้องต้น</p> <p>อยู่ระหว่างการก่อสร้าง (ก่อสร้างทดแทนฝายเดิม)</p>
