ชื่อฝาย ชื่อลำน้ำ แม่สวก ลำน้ำสาขาของ แม่ตา/แม่น้ำยม ประเภทลำน้ำ ลำห้วย วันที่สำรวจ 10 มิ.ย. 68  
 หมู่บ้าน หมู่ที่ 5 บ้านอิม ตำบล ตำพามอก อำเภอ ลอง จังหวัด แพร่  
 ก่อสร้าง เมื่อปี พ.ศ. 2560 อายุฝาย 8 หน่วยงานรับผิดชอบ อบต.ตำพามอก ไซ้แบบมาตรฐาน : มข.2527

พิกัดฝาย			
X(UTM)	601651	Y(UTM)	2003501

ผลการตรวจสอบสภาพฝาย

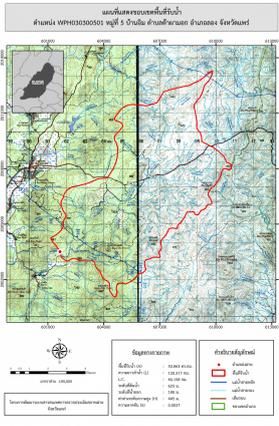
<p>ข้อมูลพื้นที่รับน้ำของฝาย</p> <p>A = 53.86 ตารางกิโลเมตร</p> <p>L = 120.32 กิโลเมตร</p> <p>LC = 60.16 กิโลเมตร</p> <p>H = 445 เมตร</p> <p>s = 0</p> <p>Return period = 100 ปี</p> <p>อัตราการไหลสูงสุด = 281.46 ลบ.ม./วินาที</p>	<p><b>สภาพโดยรวมของฝาย</b></p> <p>เป็นฝาย มข.2527 ก่อสร้างโดย อบต.ตำพามอก เมื่อปี พ.ศ.2560 มีอายุ 8 ปี</p> <p>มีสภาพในแต่ละส่วนดังนี้ ส่วน Protection เหนือน้ำ : ไม่มี ส่วนเหนือน้ำ : ไม่มี ส่วนควบคุมน้ำ : ปกติ แต่ร่วสะพานหักเนื่องจากน้ำป่า แต่ตัวฝาย และสะพานยังใช้งานได้ ส่วนท้ายน้ำ : ปกติ ส่วน Protection ท้ายน้ำ : ไม่มี ระบบส่งน้ำ : ไม่มี มีสภาพตะกอนหน้าฝาย : ปานกลาง</p> <p><b>แนวทางแก้ไขปรับปรุงเบื้องต้น</b></p> <p>มีสภาพโดยรวมปกติ สามารถใช้งานต่อไปได้ ควรวางแผนการขุดลอก และกำจัดวัชพืชตามเวลาที่เหมาะสม</p>
