การตรวจสอบสภาพฝายและแนวทางแก้ไขปรับปรุงเพื่อเพิ่มประสิทธิภาพฝาย

รหัสฝายที่ : WPH030400204

ชื่อฝาย แม่ตุ้ม ชื่อลำน้ำ ห้วยแม่ตุ้ม ลำน้ำสาขาของ ห้วยแม่ตุ้ม ประเภทลำน้ำ ลำห้วย วันที่สำรวจ 10 มิ.ย. 68
 หมู่บ้าน หมู่ที่ 2 บ้านเหล่า ตำบล เวียงต้า อำเภอ ลอง จังหวัด แพร่
 ก่อสร้าง เมื่อปี พ.ศ. อายุฝาย มากกว่า 30 ปี หน่วยงานรับผิดชอบ ทต.เวียงต้า ออกแบบเอง

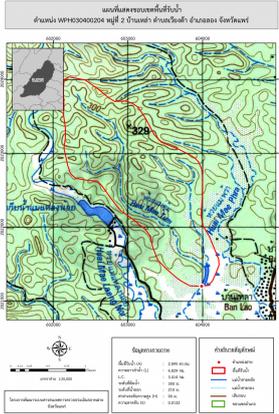
<p>ข้อมูลพื้นที่รับน้ำของฝาย</p> <p>A = 2.9 ตารางกิโลเมตร</p> <p>L = 6.83 กิโลเมตร</p> <p>LC = 3.41 กิโลเมตร</p> <p>H = 90 เมตร</p> <p>s = 0.01</p> <p>c = 0.2</p> <p>l = 77.2 มิลลิเมตร/ชั่วโมง</p> <p>Return period = 100 ปี</p> <p>อัตราการไหลสูงสุด = 12.43 ลบ.ม./วินาที</p>	<p>สภาพโดยรวมของฝาย</p> <p>ฝายสันนคอนกรีต อายุมากกว่า 30 ปี ในความรับผิดชอบของทต.เวียงต้า ฝายนี้มักมีปัญหาน้ำกัดเซาะบริเวณกำแพงข้าง (Embedment) ของฝายบ่อยครั้ง ทต.เวียงต้าได้ดำเนินการถมดินบริเวณนั้นเพื่อไม่ให้เกิดน้ำกัดเซาะ มีสภาพในแต่ละส่วนดังนี้</p> <p>ส่วน Protection เหนือน้ำ : ไม่มี ส่วนลาดด้านข้างมีวัชพืชขึ้นปานกลาง ส่วนเหนือน้ำ : ไม่มี</p> <p>ส่วนลาดด้านข้างมีวัชพืชขึ้นปานกลาง ส่วนควบคุมน้ำ :</p> <p>กำแพงข้างของฝายมักมีปัญหาน้ำกัดเซาะอยู่บ่อยครั้ง แต่โดยรวมฝายยังใช้งานได้ปกติ</p> <p>ส่วนท้ายน้ำ : ไม่มีลาดด้านข้าง ที่ยังใช้งานได้ปกติ ส่วน Protection ท้ายน้ำ : ไม่มี</p> <p>ส่วนผิวน้ำและลาดด้านข้างมีวัชพืชขึ้นมาก ระบบส่งน้ำ : ไม่มี มีสภาพตะกอนหน้าฝาย :</p> <p>มีการสะสมของตะกอนปานกลาง</p> <p>แนวทางแก้ไขปรับปรุงเบื้องต้น</p> <p>มีสภาพโดยรวมปกติ ควรวางมาตรการขุดลอกกำจัดวัชพืช และเศษกิ่งไม้ตามเวลาที่เหมาะสม ระหว่างการใช้งานควรมั่นตรวจสอบการกัดเซาะของน้ำบริเวณกำแพงข้างของฝาย หากจำเป็นควรซ่อมแซมลาดด้านข้างด้วยการเทคอนกรีต</p>
