การตรวจสภาพฝายและแนวทางแก้ไขปรับปรุงเพื่อเพิ่มประสิทธิภาพฝาย

รหัสฝายที่ : WPH030400901

ชื่อฝาย ป่าบงใต้      ชื่อลำน้ำ ป่าบง      ลำน้ำสาขาของ แม่น้ำ/ยม      ประเภทลำน้ำ ลำห้วย      วันที่สำรวจ 19 มิ.ย. 68  
 หมู่บ้าน หมู่ที่ 9 บ้านสันติสุข      ตำบล เวียงต้า      อำเภอ ลอง      จังหวัด แพร่  
 ก่อสร้าง เมื่อปี พ.ศ. 2525      อายุฝาย 43      หน่วยงานรับผิดชอบ เทศบาลตำบลเวียงต้า      ก่อสร้างเองโดยใช้แรงงานชาวบ้าน      ใช้งบของ : สภาตำบล

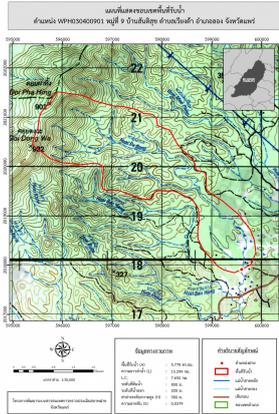
ฝายป่าบงใต้เป็นฝายคอนกรีตเก่า ก่อสร้างมานานและสภาพปัจจุบันพังเสียหายทั้งหมด ไม่เหลือโครงสร้างเดิม มีสภาพในแต่ละส่วนดังนี้ ส่วน Protection เหนือน้ำ : พื้นและลาดด้านข้างสภาพปกติ ไม่เจอความเสียหาย สามารถใช้งานได้ ส่วนเหนือน้ำ : พังเสียหายทั้งหมด ไม่สามารถประเมินได้ ส่วนควมคุมน้ำ : พังเสียหายทั้งหมด ไม่สามารถประเมินได้ ส่วนท้ายน้ำ : พังเสียหายทั้งหมด ไม่สามารถประเมินได้ ส่วน Protection ท้ายน้ำ : พื้นและลาดด้านข้างไม่มีการตาดผิวคอนกรีต แต่มีตะกอนสะสมปริมาณปานกลาง สามารถใช้งานได้ ระบบส่งน้ำ : ไม่มี มีสภาพตะกอนหน้าฝาย : ตะกอนสะสมหน้าฝายมีปริมาณปานกลาง

แนวทางการแก้ไขฝายป่าบงใต้ ควรดำเนินการรื้อถอนและก่อสร้างฝายใหม่ เนื่องจากโครงสร้างเดิมพังเสียหายทั้งหมด ไม่สามารถใช้งานได้ พร้อมทั้งวางแผนขุดลอกตะกอนที่สะสมบริเวณหน้าฝายและท้ายน้ำ เพื่อป้องกันการกัดเซาะการไหลของน้ำ และปรับปรุงโครงสร้างให้สอดคล้องกับมาตรฐานวิศวกรรมและสภาพพื้นที่ เพื่อรองรับการใช้งานด้านการเกษตรอย่างยั่งยืน
