การตรวจสอบสภาพฝายและแนวทางแก้ไขปรับปรุงเพื่อเพิ่มประสิทธิภาพฝาย

รหัสฝายที่ : WPH030400905

ชื่อฝาย แม่หลวงหลวงเหนือ ชื่อลำน้ำ แม่หลวงหลวง ลำน้ำสาขาของ แม่ต๋ายม ประเภทลำน้ำ ลำห้วย วันที่สำรวจ 19 มิ.ย. 68
 หมู่บ้าน หมู่ที่ 9 บ้านสันติสุข ตำบล เวียงต้า อำเภอ ลอง จังหวัด แพร่
 ก่อสร้าง เมื่อปี พ.ศ. 2530 อายุฝาย 38 หน่วยงานรับผิดชอบ เทศบาลตำบลเวียงต้า ไซ้แบบมาตรฐาน : กรมชลประทาน

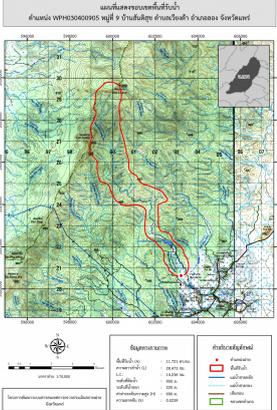
พื้นที่รับน้ำของฝายและข้อมูลประกอบ	สภาพโดยรวมของฝายและแนวทางแก้ไขปรับปรุงเบื้องต้น
<p><u>ข้อมูลพื้นที่รับน้ำของฝาย</u></p> <p>A = 11.72 ตารางกิโลเมตร</p> <p>L = 28.47 กิโลเมตร</p> <p>LC = 14.24 กิโลเมตร</p> <p>H = 680 เมตร</p> <p>s = 0.02</p> <p>c = 0.2</p> <p>I = 40.53 มิลลิเมตร/ชั่วโมง</p> <p>Return period = 100 ปี</p> <p>อัตราการไหลสูงสุด = 26.41 ลบ.ม./วินาที</p>
