การตรวจสอบสภาพฝายและแนวทางแก้ไขปรับปรุงเพื่อเพิ่มประสิทธิภาพฝาย

รหัสฝายที่ : WPH030500301

ชื่อฝาย ห้วยกั้ง      ชื่อลำน้ำ ห้วยกั้ง      ลำน้ำสาขาของ ยม/น่าน      ประเภทลำน้ำ ลำห้วย      วันที่สำรวจ 10 มิ.ย. 68  
 หมู่บ้าน หมู่ที่ 3 บ้านท่าเตือ      ตำบล ปากกาง      อำเภอ ลอง      จังหวัด แพร่  
 ก่อสร้าง เมื่อปี พ.ศ. 2550      อายุฝาย 18      หน่วยงานรับผิดชอบ เทศบาลตำบลปากกาง      ใช้แบบมาตรฐาน : มข.2527

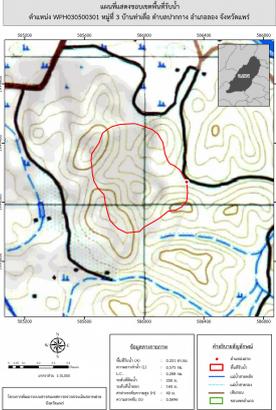
<p>แผนที่แสดงขอบเขตพื้นที่รับน้ำ            จำนวน Watershed 3 ส่วนหลัก ส่วนย่อย จำนวน 5 ส่วนย่อย</p> <p>ข้อมูลพื้นที่รับน้ำของฝาย</p> <p>A = 0.33 ตารางกิโลเมตร</p> <p>L = 0.57 กิโลเมตร</p> <p>LC = 0.29 กิโลเมตร</p> <p>H = 40 เมตร</p> <p>s = 0.07</p> <p>c = 0.2</p> <p>I = 210.94 มิลลิเมตร/ชั่วโมง</p> <p>Return period = 100 ปี</p> <p>อัตราการไหลสูงสุด = 3.88</p> <p>ลบ.ม./วินาที</p>	<p><b>สภาพโดยรวมของฝาย</b></p> <p>ฝายกั้นลำน้ำเป็นประเภทฝายไหลตกตรง ก่อสร้างเมื่อราวปี พ.ศ.2550 มีอายุ 18 ปี มีสภาพในแต่ละส่วนดังนี้ ส่วน Protection เหนือน้ำ : พื้นและลาดด้านข้างเป็นผิวดิน ไม่เจอความเสียหาย มีตะกอนสะสมปริมาณมากและต้นไม้ วัชพืชผิวน้ำเติบโตเต็มลำน้ำ สามารถใช้งานได้ ส่วนเหนือน้ำ : พื้นและลาดด้านข้างเป็นผิวดิน ไม่พบเจอความเสียหาย มีตะกอนสะสมปริมาณมากและต้นไม้ วัชพืชผิวน้ำเติบโตเต็มลำน้ำ สามารถใช้งานได้ ส่วนควบคุมน้ำ : ฝายมีการรั่วซึมบริเวณสันฝาย ควรได้รับการปรับปรุงไม่ให้เกิดการรั่วซึม ส่วนท้ายน้ำ : พื้นและลาดด้านข้างเป็นผิวดิน ไม่พบเจอความเสียหาย มีตะกอนสะสมปริมาณปานกลาง สามารถใช้งานได้ ส่วน Protection ท้ายน้ำ : พื้นและลาดด้านข้างเป็นผิวดิน ไม่พบเจอความเสียหาย มีตะกอนสะสมปริมาณปานกลาง สามารถใช้งานได้ ระบบส่งน้ำ : ไม่มี มีสภาพตะกอนหน้าฝาย : ตะกอนสะสมหน้าฝายมีปริมาณมากและวัชพืชเติบโตเต็มหน้าฝาย</p> <p><b>แนวทางแก้ไขปรับปรุงเบื้องต้น</b></p> <p>แนวทางการแก้ไขปัญหาของฝายนี้ ควรเร่งปรับปรุงบริเวณสันฝายที่เกิดการรั่วซึม เพื่อป้องกันการสูญเสียน้ำและรักษาความมั่นคงของโครงสร้าง พร้อมทั้งวางแผนขุดลอกตะกอนที่สะสมทั้งบริเวณเหนือน้ำ ท้ายน้ำ และหน้าฝาย รวมถึงกำจัดวัชพืชและต้นไม้ที่เจริญเติบโตหนาแน่นในลำน้ำ</p> <p>เนื่องจากอาจเกิดขบวนการไหลและลดประสิทธิภาพการกักเก็บน้ำ การดำเนินการดังกล่าวจะช่วยฟื้นฟูสมรรถนะของฝายให้สามารถใช้งานได้อย่างมีประสิทธิภาพในระยะยาว.</p>
