ชื่อฝาย ผาชัน ชื่อลำน้ำ แม่เป่ง ลำน้ำสาขาของ แม่ลอง/ยม ประเภทลำน้ำ ลำห้วย วันที่สำรวจ 20 มิ.ย. 68
 หมู่บ้าน หมู่ที่ 1 บ้านไผ่ล้อม ตำบล หัวทุ่ง อำเภอ ลอง จังหวัด แพร่
 ก่อสร้าง เมื่อปี พ.ศ. 2550 อายุฝาย 18 หน่วยงานรับผิดชอบ ออกแบบเอง
 องค์การบริหารส่วนตำบลหัวทุ่ง

ผลการตรวจสอบสภาพฝาย

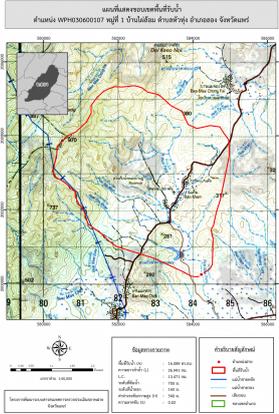
<p><u>สภาพโดยรวมของฝาย</u></p> <p>ฝายคอนกรีตประเภทฝายสันนมนเป็นฝายวางกั้นลำน้ำแม่ป่ง ที่มีน้ำไหลเขี้ยวช่วงหน้าฝน ก่อสร้างเมื่อราวปี พ.ศ. 2550 มีอายุ 18 ปี มีสภาพในแต่ละส่วนดังนี้ ส่วน Protection เหนือน้ำ : พื้นและลาดด้านข้างไม่มีการลาดผิว ไม่พบความเสียหายจากการทรุดตัว หรือเคลื่อนตัว มีตะกอนสะสมปริมาณปานกลาง สามารถใช้งานได้ ส่วนเหนือน้ำ : พื้นและลาดด้านข้างพบเจอการเอียงตัว และทรุดตัวเล็กน้อย ควรได้รับการปรับปรุงซ่อมแซมให้มีสภาพดีขึ้น ส่วนควมคุมน้ำ : สันฝายคอนกรีต กำแพงข้างและส่วนอื่นๆไม่พบเจอความเสียหาย โครงสร้างยังมีความมั่นคงแข็งแรง สามารถใช้งานได้ ส่วนท้ายน้ำ : พื้นและลาดด้านข้างไม่พบเจอความเสียหาย สามารถใช้งานได้ ส่วน Protection ท้ายน้ำ : พื้นและลาดด้านข้างเป็นลำน้ำเดิมไม่มีการลาดผิว ไม่พบความเสียหาย แต่มีตะกอนสะสมด้านท้ายน้ำปริมาณปานกลาง สามารถใช้งานได้ ระบบส่งน้ำ : สามารถใช้งานได้ มีสภาพตะกอนหน้าฝาย : ตะกอนสะสมหน้าฝายมีปริมาณมาก รวมทั้งมีต้นไม้อายุโตหนาแน่นตลอดช่วงของลำน้ำ</p> <p><u>แนวทางแก้ไขปรับปรุงเบื้องต้น</u></p> <p>แนวทางแก้ไขปัญหาฝายคอนกรีตสันนมนลำน้ำแม่ป่ง คือ ควรขุดลอกตะกอนและกำจัดพืชน้ำที่สะสมบริเวณหน้าฝายและเหนือน้ำอย่างสม่ำเสมอ ซ่อมแซมพื้นที่ลาดด้านข้างและพื้นในส่วนเหนือน้ำที่ทรุดและเอียงตัว พร้อมทั้งพิจารณาลาดผิวป้องกันการกัดเซาะ ขุดลอกตะกอนท้ายน้ำที่สะสมระดับปานกลาง ตรวจสอบความมั่นคงของสันฝายและระบบส่งน้ำเป็นระยะ เพื่อรักษาการใช้งานที่มีประสิทธิภาพและยั่งยืน.</p>
