การตรวจสอบสภาพฝายและแนวทางแก้ไขปรับปรุงเพื่อเพิ่มประสิทธิภาพฝาย

รหัสฝายที่ : WPH030600505

ชื่อฝาย แม่ป่ง (จะค่าน) ชื่อลำน้ำ แม่ป่ง ลำน้ำสาขาของ ยม/น่าน ประเภทลำน้ำ ลำห้วย วันที่สำรวจ 20 มิ.ย. 68
 หมู่บ้าน หมู่ที่ 5 บ้านเค็ม ตำบล หัวทุ่ง อำเภอ ลอง จังหวัด แพร่
 ก่อสร้าง เมื่อปี พ.ศ. 2535 อายุฝาย 33 หน่วยงานรับผิดชอบ ออกแบบเอง
 องค์การบริหารส่วนตำบลหัวทุ่ง

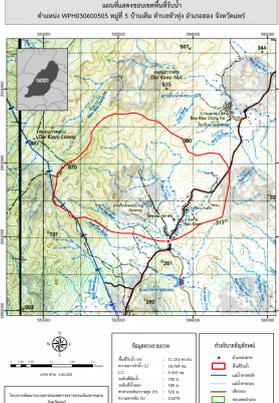
<p><u>สภาพโดยรวมของฝาย</u></p> <p>ฝายคอนกรีตประเภทฝายหินทิ้ง ก่อสร้างเมื่อปี พ.ศ. 2535 มีอายุ 33 ปี</p> <p>มีสภาพในแต่ละส่วนดังนี้ ส่วน Protection เหนือน้ำ : พื้นและลาดด้านข้างไม่มีการคาดผิว ไม่พบความเสียหายจากการทรุดตัว หรือเคลื่อนตัว มีตะกอนสะสมปริมาณมาก สามารถใช้งานได้ ส่วนเหนือน้ำ : พื้นและลาดด้านข้างไม่พบความเสียหายจากการเคลื่อนตัว ทรุดตัว หรือแตกร้าว มีตะกอนสะสมปริมาณมาก สามารถใช้งานได้ ส่วนควมคุมน้ำ : พื้นและกำแพงข้างมีการทรุดตัว แตกร้าว และเคลื่อนตัวมาก</p> <p>ไม่มีความแข็งแรงมากพอในการกักเก็บน้ำ ควรได้รับการรื้อถอนก่อสร้างใหม่ ส่วนท้ายน้ำ : พื้นและลาดด้านข้างตรวจพบการทรุดตัว และแตกร้าวมาก ควรได้รับการรื้อถอนก่อสร้างใหม่ ส่วน Protection ท้ายน้ำ : พื้นและลาดด้านข้างเป็นลำน้ำเดิมไม่มีการคาดผิว ไม่พบความเสียหาย แต่มีตะกอนสะสมปริมาณมาก สามารถใช้งานได้ ระบบส่งน้ำ : ใช้งานได้ มีสภาพตะกอนหน้าฝาย : ตะกอนสะสมหน้าฝายมีปริมาณมากและมีต้นไม้เติบโตหนาแน่น</p> <p><u>แนวทางแก้ไขปรับปรุงเบื้องต้น</u></p> <p>แนวทางการแก้ไขปัญหาของฝายคอนกรีตประเภทฝายหินทิ้งนี้ ควร รื้อถอนและก่อสร้างโครงสร้างใหม่ในส่วนควมคุมน้ำและส่วนท้ายน้ำ เนื่องจากเกิดการทรุดตัว แตกร้าว และเคลื่อนตัวรุนแรงจนไม่สามารถกักเก็บน้ำได้อย่างปลอดภัยและมีประสิทธิภาพ ขณะเดียวกันควรดำเนินการ ขุดลอกตะกอนหน้าฝายและท้ายน้ำ รวมถึงกำจัดต้นไม้อายุที่เจริญเติบโตหนาแน่น</p> <p>เพื่อลดการตื่นเขินและฟื้นฟูการไหลของน้ำให้เป็นปกติ สำหรับส่วน Protection เหนือน้ำและท้ายน้ำที่ยังสามารถใช้งานได้</p> <p>ควรรักษาสภาพไว้และเสริมมาตรการป้องกันการกัดเซาะเพิ่มเติม พร้อมทั้งมีการ ตรวจสอบและบำรุงรักษาอย่างต่อเนื่อง เพื่อยืดอายุการใช้งานของโครงสร้างในอนาคต.</p>
