การตรวจสอบสภาพฝายและแนวทางแก้ไขปรับปรุงเพื่อเพิ่มประสิทธิภาพฝาย

รหัสฝายที่ : WPH030600511

ชื่อฝาย นาใหม่ ชื่อลำน้ำ แม่ป่ง ลำน้ำสาขาของ ยม/น่าน ประเภทลำน้ำ ลำห้วย วันที่สำรวจ 20 มิ.ย. 68
 หมู่บ้าน หมู่ที่ 5 บ้านเค็ม ตำบล หัวทุ่ง อำเภอ ลอง จังหวัด แพร่
 ก่อสร้าง เมื่อปี พ.ศ. 2530 อายุฝาย 38 หน่วยงานรับผิดชอบ ก่อสร้างเองโดยใช้แรงงานชาวบ้าน ใช้งบของ : สภาตำบล
 องค์การบริหารส่วนตำบลหัวทุ่ง

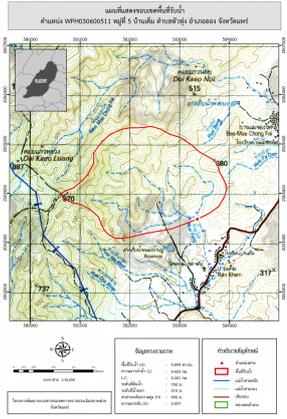
พื้นที่รับน้ำของฝายและข้อมูลประกอบ	สภาพโดยรวมของฝายและแนวทางแก้ไขปรับปรุงเบื้องต้น

<p>ข้อมูลพื้นที่รับน้ำของฝาย</p> <p>A = 4.89 ตารางกิโลเมตร</p> <p>L = 10 กิโลเมตร</p> <p>LC = 4.3 กิโลเมตร</p> <p>H = 400 เมตร</p> <p>s = 0.06</p> <p>c = 0.2</p> <p>I = 84.28 มิลลิเมตร/ชั่วโมง</p> <p>Return period = 100 ปี</p> <p>อัตราการไหลสูงสุด = 22.93 ลบ.ม./วินาที</p>	<p>สภาพโดยรวมของฝาย</p> <p>ฝายหินทั้งก่อสร้างเมื่อราวปี พ.ศ. 2530 มีอายุ 38 ปี มีสภาพในแต่ละส่วนดังนี้ ส่วน Protection เหนือน้ำ : พื้นและลาดด้านข้างไม่มีการคาดผิว ไม่พบความเสียหายจากการทรุดตัวหรือเคลื่อนตัว มีตะกอนสะสมปริมาณปานกลาง สามารถใช้งานได้ ส่วนเหนือน้ำ : พื้นและลาดด้านข้างไม่พบความเสียหายจากการเคลื่อนตัว ทรุดตัว หรือแตกกร้าว มีตะกอนสะสมปริมาณปานกลาง สามารถใช้งานได้ ส่วนควบคุมน้ำ : พังเสียหายทั้งหมด ควรได้รับการรื้อถอนก่อสร้างใหม่ ส่วนท้ายน้ำ : พังเสียหายทั้งหมด ควรได้รับการรื้อถอนก่อสร้างใหม่ ส่วน Protection ท้ายน้ำ : พื้นและลาดด้านข้างเป็นลำน้ำเดิมไม่มีการคาดผิว ไม่พบความเสียหาย แต่มีตะกอนสะสมปริมาณมาก สามารถใช้งานได้ ระบบส่งน้ำ : ใช้งานได้ มีสภาพตะกอนหน้าฝาย : ตะกอนสะสมหน้าฝายมีปริมาณปานกลางและมีต้นไม้เติบโตหนาแน่น</p> <p>แนวทางแก้ไขปรับปรุงเบื้องต้น</p> <p>แนวทางแก้ไขคือ รื้อถอนและก่อสร้างใหม่ในส่วนควบคุมน้ำและท้ายน้ำที่พังเสียหายทั้งหมด ขุดลอกตะกอนและกำจัดต้นไม้น้ำหน้าฝาย รวมถึงบำรุงรักษาระบบส่งน้ำ พร้อมเสริมมาตรการป้องกันการกัดเซาะในส่วน Protection ที่ยังใช้งานได้เพื่อยืดอายุการใช้งานของฝาย.</p>
