การตรวจสอบสภาพฝายและแนวทางแก้ไขปรับปรุงเพื่อเพิ่มประสิทธิภาพฝาย

รหัสฝายที่ : WPH030600512

ชื่อฝาย ห้วยบ้านเค็ม      ชื่อลำน้ำ ห้วยบ้านเค็ม      ลำน้ำสาขาของ แม่น้ำยม      ประเภทลำน้ำ ลำห้วย      วันที่สำรวจ 20 มิ.ย. 68  
 หมู่บ้าน หมู่ที่ 5 บ้านเค็ม      ตำบล หัวทุ่ง      อำเภอ ลอง      จังหวัด แพร่  
 ก่อสร้าง เมื่อปี พ.ศ. 2555      อายุฝาย 13      หน่วยงานรับผิดชอบ องค์กรบริหารส่วนตำบลหัวทุ่ง      ออกแบบเอง

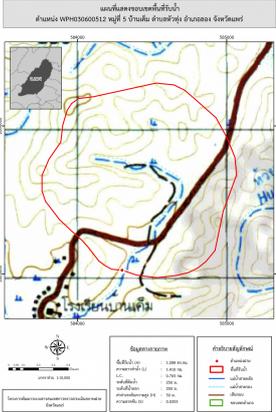
<p><u>สภาพโดยรวมของฝาย</u></p> <p>ฝายก่อสร้างเมื่อราวปี พ.ศ. 2555 มีอายุ 13 ปี มีสภาพในแต่ละส่วนดังนี้ ส่วน Protection เหนือน้ำ : พื้นและลาดด้านข้างไม่มีการลาดผิว ไม่พบความเสียหายจากการทรุดตัว หรือเคลื่อนตัว มีตะกอนสะสมปริมาณปานกลาง สามารถใช้งานได้ ส่วนเหนือน้ำ : พื้นและลาดด้านข้างไม่พบความเสียหายจากการเคลื่อนตัว ทรุดตัว หรือแตกร้าว มีตะกอนสะสมปริมาณปานกลาง สามารถใช้งานได้ ส่วนควบคุมน้ำ : สันฝายคอนกรีต กำแพงข้างและส่วนอื่นๆไม่พบเจอความเสียหาย โครงสร้างยังมีความมั่นคงแข็งแรง สามารถใช้งานได้ ส่วนท้ายน้ำ : โครงสร้างคอนกรีตส่วนนี้ไม่พบความเสียหาย ทั้งพื้นและลาดด้านข้าง มีตะกอนสะสมปริมาณมาก สามารถใช้งานได้ ส่วน Protection ท้ายน้ำ : พื้นและลาดด้านข้างเป็นลำน้ำเดิมไม่มีการลาดผิว ไม่พบความเสียหาย มีตะกอนสะสมปริมาณมาก สามารถใช้งานได้ ระบบส่งน้ำ : ใช้งานได้ มีสภาพตะกอนหน้าฝาย : ตะกอนสะสมหน้าฝายมีปริมาณปานกลางและมีต้นไม้เติบโตหนาแน่น</p> <p><u>แนวทางแก้ไขปรับปรุงเบื้องต้น</u></p> <p>แนวทางการแก้ไขปัญหาของฝายนี้ควรดำเนินการติดตามตรวจสอบสภาพโครงสร้างอย่างสม่ำเสมอ เพื่อรักษาความมั่นคงแข็งแรงในระยะยาว</p> <p>ควบคู่กับการกำหนดมาตรการขุดลอกตะกอนที่สะสมหน้าฝายตามช่วงเวลาที่เหมาะสม เพื่อป้องกันการกีดขวางการไหลของน้ำและรักษาประสิทธิภาพการใช้งานของฝายให้คงอยู่ได้อย่างยั่งยืน.</p>
