ชื่อฝาย สุดใจ      ชื่อลำน้ำ แม่ลอง      อำเภอ ลอง      จังหวัด แพร่      ประเภทลำน้ำ แม่น้ำสาขา      วันที่สำรวจ 11 มิ.ย. 68  
 หมู่บ้าน หมู่ที่ 7 บ้านนาอุ่มน้อย      ตำบล หัวทุ่ง      อําเภอ ลอง      จังหวัด แพร่  
 ก่อสร้าง เมื่อปี พ.ศ. 2538      อายุฝาย 30      หน่วยงานรับผิดชอบ องค์การบริหารส่วนตำบลหัวทุ่ง      ใช้แบบมาตรฐาน : กรมชลประทาน

พิกัดฝาย			
X(UTM)	580520	Y(UTM)	1996852

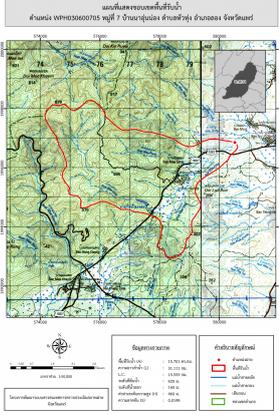
พื้นที่รับน้ำของฝายและข้อมูลประกอบ	สภาพโดยรวมของฝายและแนวทางแก้ไขปรับปรุงเบื้องต้น
<p><u>ข้อมูลพื้นที่รับน้ำของฝาย</u></p> <p>A = 15.7 ตารางกิโลเมตร</p> <p>L = 31.11 กิโลเมตร</p> <p>LC = 15.56 กิโลเมตร</p> <p>H = 460 เมตร</p> <p>s = 0.01</p> <p>c = 0.2</p> <p>l = 32.98 มิลลิเมตร/ชั่วโมง</p> <p>Return period = 100 ปี</p> <p>อัตราการไหลสูงสุด = 28.79 ลบ.ม./วินาที</p>
