การตรวจสอบสภาพฝายและแนวทางแก้ไขปรับปรุงเพื่อเพิ่มประสิทธิภาพฝาย

รหัสฝายที่ : WPH030600707

ชื่อฝาย แม่ลอง      ชื่อลำน้ำ แม่ลอง      ลำน้ำสาขาของ ยม/น่าน      ประเภทลำน้ำ แม่น้ำสาขา      วันที่สำรวจ 11 มิ.ย. 68  
 หมู่บ้าน หมู่ที่ 7 บ้านนาอุ่มน้อย      ตำบล หัวทุ่ง      อำเภอ ลอง      จังหวัด แพร่  
 ก่อสร้าง เมื่อปี พ.ศ. 2551      อายุฝาย 17      หน่วยงานรับผิดชอบ      ใช้แบบมาตรฐาน : กรมชลประทาน  
 องค์การบริหารส่วนตำบลหัวทุ่ง

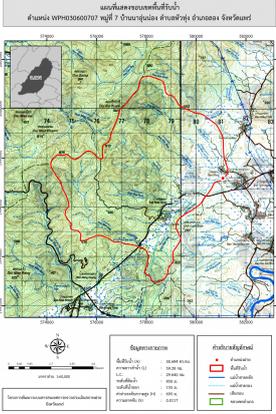
พื้นที่รับน้ำของฝายและข้อมูลประกอบ	สภาพโดยรวมของฝายและแนวทางแก้ไขปรับปรุงเบื้องต้น
<p><b>ข้อมูลพื้นที่รับน้ำของฝาย</b></p> <p>A = 30.68 ตารางกิโลเมตร</p> <p>L = 59.28 กิโลเมตร</p> <p>LC = 29.64 กิโลเมตร</p> <p>H = 695 เมตร</p> <p>s = 0.01</p> <p>Return period = 50 ปี</p> <p>อัตราการไหลสูงสุด = 187.76 ลบ.ม./วินาที</p>
