ชื่อฝาย แม่เหียง ชื่อลำน้ำ แม่เหียง ลำน้ำสาขาของ ยม/น่าน ประเภทลำน้ำ ลำห้วย วันที่สำรวจ 12 มิ.ย. 68
 หมู่บ้าน หมู่ที่ 1 บ้านศรีดอนไชย ตำบล หุ่งแล้ง อำเภอ ลอง จังหวัด แพร่
 ก่อสร้าง เมื่อปี พ.ศ. 2535 อายุฝาย 33 หน่วยงานรับผิดชอบ องค์กรการบริหารส่วนตำบลหุ่งแล้ง ออกแบบเอง

ผลการตรวจสอบสภาพฝาย

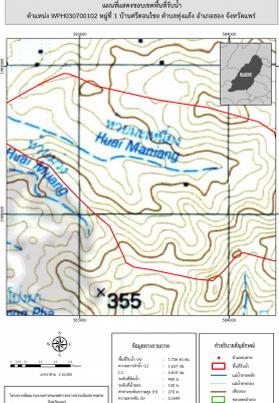
พื้นที่รับน้ำของฝายและข้อมูลประกอบ	สภาพโดยรวมของฝายและแนวทางแก้ไขปรับปรุงเบื้องต้น
<p><u>ข้อมูลพื้นที่รับน้ำของฝาย</u></p> <p>A = 1.73 ตารางกิโลเมตร</p> <p>L = 1.64 กิโลเมตร</p> <p>LC = 0.82 กิโลเมตร</p> <p>H = 270 เมตร</p> <p>s = 0.16</p> <p>c = 0.2</p> <p>l = 193.05 มิลลิเมตร/ชั่วโมง</p> <p>Return period = 100 ปี</p> <p>อัตราการไหลสูงสุด = 18.53 ลบ.ม./วินาที</p>
