การตรวจสอบสภาพฝายและแนวทางแก้ไขปรับปรุงเพื่อเพิ่มประสิทธิภาพฝาย

รหัสฝายที่ : WPH030700201

ชื่อฝาย ห้วยนาแม่่น ชื่อลำน้ำ นาแม่่น ลำน้ำสาขาของ ยม/น่าน ประเภทลำน้ำ ลำห้วย วันที่สำรวจ 12 มิ.ย. 68
 หมู่บ้าน หมู่ที่ 2 บ้านทุ่งแล้ง ตำบล ทุ่งแล้ง อำเภอ ลอง จังหวัด แพร่
 ก่อสร้าง เมื่อปี พ.ศ. 2563 อายุฝาย 5 หน่วยงานรับผิดชอบ องค์กรการบริหารส่วนตำบลทุ่งแล้ง ออกแบบเอง

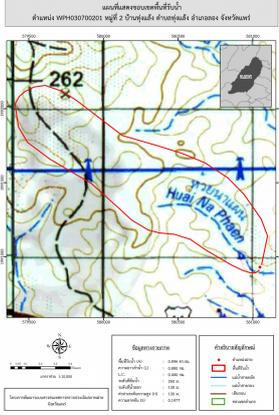
<p>สภาพโดยรวมของฝาย</p> <p>ฝายคอนกรีตประเภทฝายสันมน ก่อสร้างเมื่อปี พ.ศ. 2563 มีอายุ 5 ปี มีสภาพในแต่ละส่วนดังนี้</p> <p>ส่วน Protection เหนือน้ำ : พื้นและลาดด้านข้างไม่มีการลาดผิว ไม่พบความเสียหายจากการทรุดตัว หรือเคลื่อนตัว สามารถใช้งานได้ ส่วนเหนือน้ำ : พื้นและลาดด้านข้างไม่พบความเสียหายจากการเคลื่อนตัว ทรุดตัว หรือแตกร้าว ตะกอนสะสมหน้าฝายมีปริมาณน้อย สามารถใช้งานได้ ส่วนควมคุมน้ำ :</p> <p>โครงสร้างฝายคอนกรีตทั้งส่วนควมคุมน้ำ กำแพงข้างและส่วนอื่นๆ ไม่พบเจอความเสียหาย สามารถใช้งานได้ ส่วนท้ายน้ำ : โครงสร้างฝายด้านท้ายน้ำ ไม่มีความเสียหาย สามารถใช้งานได้ ส่วน Protection ท้ายน้ำ : พื้นและลาดด้านข้างเป็นลำน้ำเดิมไม่มีการลาดผิว ไม่พบความเสียหาย สามารถใช้งานได้ ระบบส่งน้ำ : ไม่มี มีสภาพตะกอนหน้าฝาย : ตะกอนสะสมหน้าฝายมีปริมาณน้อย</p> <p>แนวทางแก้ไขปรับปรุงเบื้องต้น</p> <p>แนวทางการแก้ไขปัญหาของฝายนี้</p> <p>เนื่องจากโครงสร้างฝายโดยรวมยังมีความแข็งแรงและไม่มีความเสียหายที่ส่งผลต่อการใช้งาน จึงควรมุ่งเน้นการบำรุงรักษาเชิงป้องกันเป็นหลัก</p> <p>โดยควรมีการตรวจสอบสภาพฝายอย่างสม่ำเสมอ รวมถึงการเฝ้าระวังการสะสมของตะกอนหน้าฝาย แม้ปัจจุบันจะมีปริมาณน้อย แต่หากปล่อยทิ้งไว้อาจส่งผลกระทบต่อประสิทธิภาพการกักเก็บและระบายน้ำในอนาคต</p> <p>ควรกำหนดแผนการขุดลอกตะกอนเป็นระยะ</p> <p>พร้อมจัดการวัชพืชที่อาจเจริญเติบโตในบริเวณเหนือน้ำและท้ายน้ำ เพื่อรักษาประสิทธิภาพการใช้งานและยืดอายุโครงสร้างของฝายให้คงทนถาวร.</p>
