การตรวจสอบสภาพฝายและแนวทางแก้ไขปรับปรุงเพื่อเพิ่มประสิทธิภาพฝาย

รหัสฝายที่ : WPH030700203

ชื่อฝาย พนัน 2 ชื่อลำน้ำ พนัน ลำน้ำสาขาของ ยม/น่าน ประเภทลำน้ำ ลำห้วย วันที่สำรวจ 12 มิ.ย. 68
 หมู่บ้าน หมู่ที่ 2 บ้านทุ่งแล้ง ตำบล ทุ่งแล้ง อำเภอ ลอง จังหวัด แพร่
 ก่อสร้าง เมื่อปี พ.ศ. 2535 อายุฝาย 33 หน่วยงานรับผิดชอบ ออกแบบเอง
 องค์การบริหารส่วนตำบลทุ่งแล้ง

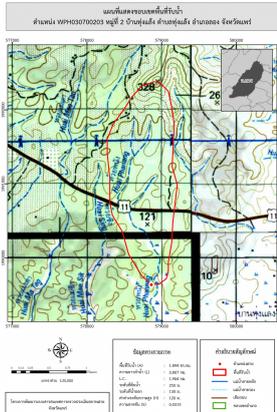
ข้อมูลพื้นที่รับน้ำของฝาย

A = 1.89 ตารางกิโลเมตร

L = 7 กิโลเมตร

อัตราการไหลสูงสุด = 8.58 ลบ.ม./วินาที
