การตรวจสอบสภาพฝายและแนวทางแก้ไขปรับปรุงเพื่อเพิ่มประสิทธิภาพฝาย

รหัสฝายที่ : WPH030700302

ชื่อฝาย แม่จอกบก 2 ชื่อลำน้ำ แม่จอกบก ลำน้ำสาขาของ แม่จอก/ยม ประเภทลำน้ำ ลำห้วย วันที่สำรวจ 16 มิ.ย. 68
 หมู่บ้าน หมู่ที่ 3 บ้านปากจอกตะวันออก ตำบล หุ่งแล้ง อำเภอ ลอง จังหวัด แพร่
 ก่อสร้าง เมื่อปี พ.ศ. 2533 อายุฝาย 35 หน่วยงานรับผิดชอบ องค์การบริหารส่วนตำบลหุ่งแล้ง ออกแบบเอง

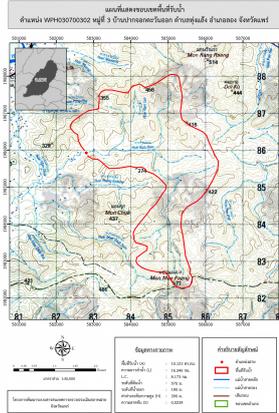
ข้อมูลพื้นที่รับน้ำของฝาย

A = 10.12 ตารางกิโลเมตร

L = 16.35 กิโลเมตร

LC = 8.17 กิโลเมตร

H = 390 เมตร

s = 0.02

c = 0.2

I = 56.4 มิลลิเมตร/ชั่วโมง

Return period = 100 ปี

อัตราการไหลสูงสุด = 31.74 ลบ.ม./วินาที
