การตรวจสอบสภาพฝายและแนวทางแก้ไขปรับปรุงเพื่อเพิ่มประสิทธิภาพฝาย

รหัสฝายที่ : WPH030700501

ชื่อฝาย วังต้นจุ่น ชื่อลำน้ำ วังต้นจุ่น ลำน้ำสาขาของ ยม/น่าน ประเภทลำน้ำ ลำห้วย วันที่สำรวจ 17 มิ.ย. 68
 หมู่บ้าน หมู่ที่ 5 บ้านอ้ายลิ้ม ตำบล หุ่งแล้ง อำเภอ ลอง จังหวัด แพร่
 ก่อสร้าง เมื่อปี พ.ศ. 2528 อายุฝาย 40 หน่วยงานรับผิดชอบ องค์การบริหารส่วนตำบลหุ่งแล้ง ออกแบบเอง ก่อสร้างเองโดยใช้แรงงานชาวบ้าน ใช้งบของ : งบตำบล

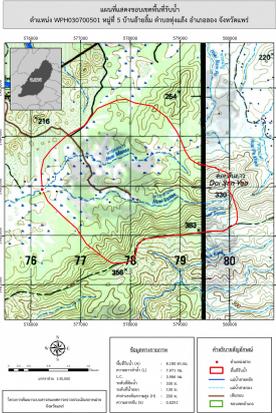
พื้นที่รับน้ำของฝายและข้อมูลประกอบ

ข้อมูลพื้นที่รับน้ำของฝาย
 A = 8.18 ตารางกิโลเมตร
 L = 7.97 กิโลเมตร
 LC = 3.99 กิโลเมตร
 H = 200 เมตร
 s = 0.03
 c = 0.2
 I = 84.01 มิลลิเมตร/ชั่วโมง
 Return period = 100 ปี
 อัตราการไหลสูงสุด = 38.21
 ลบ.ม./วินาที
