ชื่อฝาย วังน้ำเย็น ชื่อลำน้ำ ห้วยแม่ปาน ลำน้ำสาขาของ แม่น้ำยม ประเภทลำน้ำ ลำห้วย วันที่สำรวจ 12 มิ.ย. 68
 หมู่บ้าน หมู่ที่ 1 บ้านวังน้ำเย็น ตำบล แม่ปาน อำเภอ ลอง จังหวัด แพร่
 ก่อสร้าง เมื่อปี พ.ศ. อายุฝาย มากกว่า 30 ปี หน่วยงานรับผิดชอบ กรมชลประทาน ไซ้แบบมาตรฐาน : มข.2527

ผลการตรวจสอบสภาพฝาย

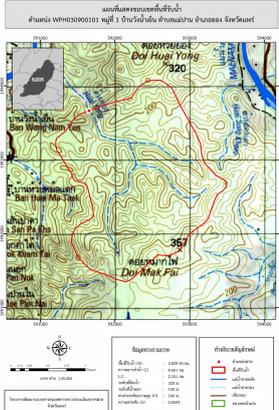
พื้นที่รับน้ำของฝายและข้อมูลประกอบ	สภาพโดยรวมของฝายและแนวทางแก้ไขปรับปรุงเบื้องต้น
