การตรวจสอบสภาพฝายและแนวทางแก้ไขปรับปรุงเพื่อเพิ่มประสิทธิภาพฝาย

รหัสฝายที่ : WPH030900209

ชื่อฝาย ลุงมูล ชื่อลำน้ำ ห้วยแม่ปานน้อย ลำน้ำสาขาของ ห้วยแม่ปาน/แม่น้ำยม ประเภทลำน้ำ ลำห้วย วันที่สำรวจ 12 มิ.ย. 68
 หมู่บ้าน หมู่ที่ 2 บ้านแม่ปานนอก ตำบล แม่ปาน อำเภอ ลอง จังหวัด แพร่
 ก่อสร้าง เมื่อปี พ.ศ. อายุฝาย มากกว่า 30 ปี หน่วยงานรับผิดชอบ ทต.แม่ปาน ออกแบบเอง

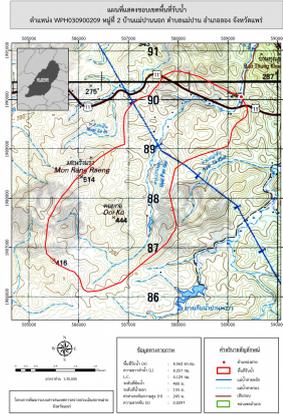
ฝายสันนคอนกรีต อายุมากกว่า 30 ปี ในความรับผิดชอบของท.แม่บ้าน
ฝายนี้เป็นฝายขนาดเล็กแต่มีระบบส่งน้ำ มีสภาพในแต่ละส่วนดังนี้ ส่วน Protection เหนือน้ำ :
ไม่มี ส่วนเหนือน้ำ : ไม่มี ส่วนควบคุมน้ำ : ช่องระบายน้ำหรือระบายทรายไม่มีบานประตู
แต่โดยรวมฝายยังใช้งานได้ปกติ ส่วนท้ายน้ำ : ไม่มีลาดด้านข้าง
พื้นที่เสียหายจนไม่สามารถใช้งานได้เนื่องจากเกิดน้ำกัดเซาะ ส่วน Protection ท้ายน้ำ : ไม่มี
ส่วนผิวน้ำและลาดด้านข้างมีวัชพืชขึ้นมาก ระบบส่งน้ำ : พื้นและลาดด้านข้างมีวัชพืชขึ้นมาก
แต่โดยรวมระบบส่งน้ำยังใช้งานได้ปกติ มีสภาพตะกอนหน้าฝาย :

ส่วนอื่นๆของฝายมีสภาพปกติ ควรวางมาตรการขุดลอกกำจัดวัชพืชและเศษกิ่งไม้
ตามเวลาที่เหมาะสม แต่กำแพงข้างของฝายเกิดน้ำกัดเซาะและมีรูโหว่มาก ควรรื้อถอน
และก่อสร้างใหม่ให้มีรูปแบบ และขนาดที่เหมาะสมกับหน้าตัดลำน้ำ ปริมาณน้ำหลาก
และระดับระบบส่งน้ำ
