ชื่อฝาย ชื่อลำน้ำ ห้วยหมากหน่อ ลำน้ำสาขาของ แม่ปาน/แม่ניים ประเภทลำน้ำ ลำห้วย วันที่สำรวจ 26 มิ.ย. 68

หมู่บ้าน หมู่ที่ 2 บ้านแม่ปานนอก ตำบล แม่ปาน อำเภอ ลอง จังหวัด แพร่

ผลการตรวจสอบสภาพฝาย

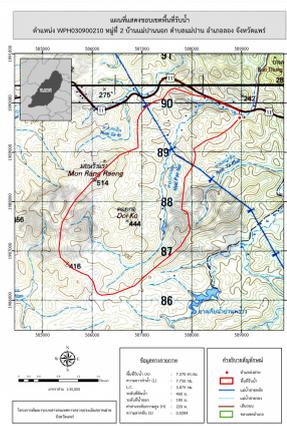
<p>ข้อมูลพื้นที่รับน้ำของฝาย A = 7.37 ตารางกิโลเมตร L = 7.75 กิโลเมตร LC = 3.88 กิโลเมตร H = 220 เมตร s = 0.03 c = 0.25 I = 100 มิลลิเมตร/ชั่วโมง Return period = 100 ปี อัตราการไหลสูงสุด = 51.22 ลบ.ม./วินาที</p>	<p>สภาพโดยรวมของฝาย เป็นฝาย คสล. ที่ก่อสร้างโดย ทด.แม่ปาน อายุฝายมากกว่า 10 ปี มีสภาพในแต่ละส่วนดังนี้ ส่วน Protection เหนือน้ำ : ไม่มี ส่วนเหนือน้ำ : ไม่มี ส่วนควบคุมน้ำ : สภาพปกติโดยรวมใช้งานได้ มีวัชพืชขึ้นน้อย ส่วนท้ายน้ำ : สภาพปกติโดยรวมใช้งานได้ มีวัชพืชขึ้นน้อย ส่วน Protection ท้ายน้ำ : ไม่มี ระบบส่งน้ำ : สภาพปกติโดยรวมใช้งานได้ มีวัชพืชขึ้นน้อย</p> <p>มีสภาพตะกอนหน้าฝาย : มาก</p> <p>แนวทางแก้ไขปรับปรุงเบื้องต้น มีสภาพโดยรวมปกติ ควรวางมาตรการขุดลอก และกำจัดวัชพืชตามเวลาที่เหมาะสม</p>
