ชื่อฝาย **ชื่อลำน้ำ แม่น้ำน้อย ลำน้ำสาขาของ แม่น้ำน้อย** ประเภทลำน้ำ **ลำห้วย** วันที่สำรวจ **26 มิ.ย. 68**
 หมู่บ้าน หมู่ที่ **2 บ้านแม่ปานนอก ตำบล แม่ปาน อำเภอ ลอง จังหวัด แพร่**
 ก่อสร้าง เมื่อปี พ.ศ. **2557** อายุฝาย **11** หน่วยงานรับผิดชอบ **เทศบาลตำบลแม่ปาน/PEA** ออกแบบเอง

ผลการตรวจสอบสภาพฝาย

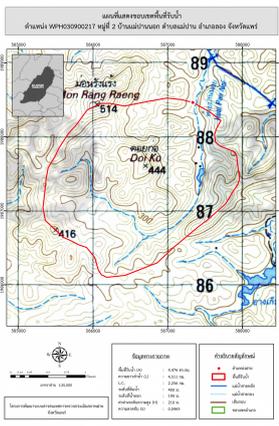
<p>ข้อมูลพื้นที่รับน้ำของฝาย A = 4.48 ตารางกิโลเมตร L = 4.51 กิโลเมตร LC = 2.26 กิโลเมตร H = 210 เมตร s = 0.05 c = 0.25 I = 110 มิลลิเมตร/ชั่วโมง Return period = 100 ปี อัตราการไหลสูงสุด = 34.22 ลบ.ม./วินาที</p>	<p>สภาพโดยรวมของฝาย เป็นฝาย คลส. ที่ก่อสร้างโดย ทต.แม่ปาน และกรมไฟฟ้าส่วนภูมิภาคเมื่อปี พ.ศ.2557 อายุฝาย 11 ปี มีสภาพในแต่ละส่วนดังนี้ ส่วน Protection เหนือน้ำ : ไม่มี ส่วนเหนือน้ำ : ไม่มี ส่วนควบคุมน้ำ : สภาพปกติโดยรวมใช้งานได้ มีวัชพืชขึ้นน้อย ส่วนท้ายน้ำ : สภาพปกติโดยรวมใช้งานได้ มีวัชพืชขึ้นน้อย ส่วน Protection ท้ายน้ำ : ไม่มี ระบบส่งน้ำ : สภาพปกติโดยรวมใช้งานได้ มีสภาพตะกอนหน้าฝาย : มาก</p> <p>แนวทางแก้ไขปรับปรุงเบื้องต้น ตัวฝาย มีสภาพโดยรวมปกติ ควรวางมาตรการขุดลอก และกำจัดวัชพืชตามเวลาที่เหมาะสม</p>
