ชื่อฝาย ห้วยวัว ชื่อลำน้ำ แม่ปานพร้าว ลำน้ำสาขาของ แม่ปาน/แม่ซ้ายม ประเภทลำน้ำ ลำห้วย วันที่สำรวจ 27 มิ.ย. 68
 หมู่บ้าน หมู่ที่ 6 บ้านปางเจริญ ตำบล แม่ปาน อำเภอ ลอง จังหวัด แพร่
 ก่อสร้าง เมื่อปี พ.ศ. อายุฝาย มากกว่า 15 ปี หน่วยงานรับผิดชอบ เทศบาลตำบลแม่ปาน ออกแบบเอง

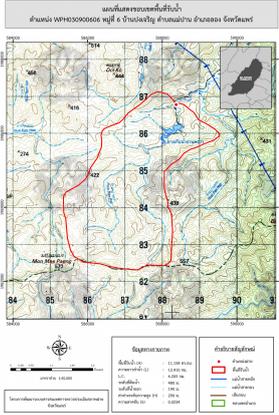
<p>ข้อมูลพื้นที่รับน้ำของฝาย A = 11.16 ตารางกิโลเมตร L = 12.41 กิโลเมตร LC = 6.21 กิโลเมตร H = 290 เมตร s = 0.02 c = 0.25 I = 70 มิลลิเมตร/ชั่วโมง Return period = 100 ปี อัตราการไหลสูงสุด = 54.28 ลบ.ม./วินาที</p>	<p>สภาพโดยรวมของฝาย เป็นฝาย คสล. ที่ก่อสร้างโดย ทต.แม่ปาน อายุฝายมากกว่า 15 ปี มีสภาพในแต่ละส่วนดังนี้ ส่วน Protection เหนือน้ำ : ไม่มี ส่วนเหนือน้ำ : ไม่มี ส่วนควบคุมน้ำ : สภาพปกติโดยรวมใช้งานได้ มีวัชพืชขึ้นหนาแน่น ส่วนท้ายน้ำ : สภาพปกติโดยรวมใช้งานได้ มีวัชพืชขึ้นหนาแน่น ส่วน Protection ท้ายน้ำ : ไม่มี ระบบส่งน้ำ : สภาพปกติโดยรวมใช้งานได้ มีวัชพืชขึ้นน้อย มีสภาพตะกอนหน้าฝาย : มาก</p> <p>แนวทางแก้ไขปรับปรุงเบื้องต้น ตัวฝาย มีสภาพโดยรวมปกติ ควรวางมาตรการขุดลอก และกำจัดวัชพืชตามเวลาที่เหมาะสม</p>
