ชื่อฝาย วังผาคำ ชื่อลำน้ำ แม่ปานพร้าว ลำน้ำสาขาของ แม่ปาน/แม่่น้ำยม ประเภทลำน้ำ ลำห้วย วันที่สำรวจ 27 มิ.ย. 68  
 หมู่บ้าน หมู่ที่ 6 บ้านปางเจริญ ตำบล แม่ปาน อำเภอ ลอง จังหวัด แพร่  
 ก่อสร้าง เมื่อปี พ.ศ. อายุฝาย มากกว่า 20 ปี หน่วยงานรับผิดชอบ เทศบาลตำบลแม่ปาน ออกแบบเอง

ผลการตรวจสอบสภาพฝาย

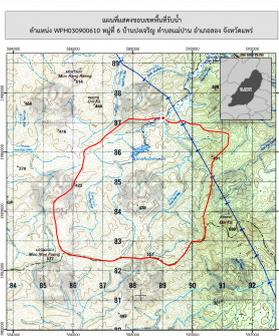
พื้นที่รับน้ำของฝายและข้อมูลประกอบ	สภาพโดยรวมของฝายและแนวทางแก้ไขปรับปรุงเบื้องต้น

<p><b>ข้อมูลพื้นที่รับน้ำของฝาย</b>                      A = 20.91 ตารางกิโลเมตร                      L = 28.22 กิโลเมตร                      LC = 14.11 กิโลเมตร                      H = 440 เมตร                      s = 0.02                      c = 0.25                      I = 40 มิลลิเมตร/ชั่วโมง                      Return period = 100 ปี                      อัตราการไหลสูงสุด = 58.14 ลบ.ม./วินาที</p>	<p><b>สภาพโดยรวมของฝาย</b>                      เป็นฝาย คสล. ที่ก่อสร้างโดย ทต.แม่ปาน อายุฝายมากกว่า 20 ปี มีสภาพในแต่ละส่วนดังนี้ ส่วน Protection เหนือน้ำ : ไม่มี ส่วนเหนือน้ำ : ไม่มี ส่วนควบคุมน้ำ : สภาพปกติโดยรวมใช้งานได้ มีวัชพืชขึ้นน้อย ส่วนท้ายน้ำ : สภาพปกติโดยรวมใช้งานได้ มีการกัดเซาะ ทรุดตัว แครกร้าว และมีรูโหว่น้อย มีวัชพืชขึ้นน้อย ส่วน Protection ท้ายน้ำ : ไม่มี ระบบส่งน้ำ : สภาพปกติโดยรวมใช้งานได้ มีสภาพตะกอนหน้าฝาย : มาก</p> <p><b>แนวทางแก้ไขปรับปรุงเบื้องต้น</b>                      ตัวฝาย มีสภาพโดยรวมปกติ ควรวางมาตรการขุดลอก และกำจัดวัชพืชตามเวลาที่เหมาะสม</p>
