ชื่อฝาย ห้วยหญ้าขัด ชื่อลำน้ำ แม่ปานพร้าว ลำน้ำสาขาของ แม่ปาน/แม่ניים ประเภทลำน้ำ ลำห้วย วันที่สำรวจ 27 มิ.ย. 68  
 หมู่บ้าน หมู่ที่ 6 บ้านงเจริญ ตำบล แม่ปาน อำเภอ ลอง จังหวัด แพร่  
 ก่อสร้าง เมื่อปี พ.ศ. อายุฝาย มากกว่า 20 ปี หน่วยงานรับผิดชอบ เทศบาลตำบลแม่ปาน ออกแบบเอง

ผลการตรวจสอบสภาพฝาย

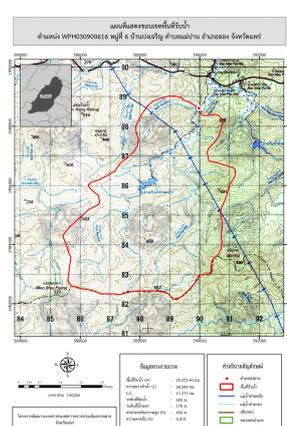
<p>ข้อมูลพื้นที่รับน้ำของฝาย                      A = 25.37 ตารางกิโลเมตร                      L = 34.54 กิโลเมตร                      LC = 17.27 กิโลเมตร                      H = 450 เมตร                      s = 0.01                      Return period = 100 ปี                      อัตราการไหลสูงสุด = 61.72 ลบ.ม./วินาที</p>	<p><b>สภาพโดยรวมของฝาย</b>                      เป็นฝาย คสล. ที่ก่อสร้างโดย ทต.แม่ปาน อายุฝายมากกว่า 20 ปี มีสภาพในแต่ละส่วนดังนี้ ส่วน Protection เหนือน้ำ : ไม่มี ส่วนเหนือน้ำ : ไม่มี ส่วนควบคุมน้ำ : สภาพปกติโดยรวมใช้งานได้ มีวัชพืชขึ้นน้อย ส่วนท้ายน้ำ : สภาพปกติโดยรวมใช้งานได้ มีการกัดเซาะ ทรุดตัว และแตกร้าวนปานกลาง มีรูโหว่ และมีการเคลื่อนตัวน้อย มีวัชพืชขึ้นน้อย ส่วน Protection ท้ายน้ำ : ไม่มี ระบบส่งน้ำ : สภาพปกติโดยรวมใช้งานได้ มีสภาพตะกอนหน้าฝาย : ปานกลาง</p> <p><b>แนวทางแก้ไขปรับปรุงเบื้องต้น</b>                      ตัวฝาย มีสภาพโดยรวมปกติ ควรวางมาตรการขุดลอก และกำจัดวัชพืชตามเวลาที่เหมาะสม</p>
