ชื่อฝาย สบพร้าว      ชื่อลำน้ำ แม่ป่านพร้าว      ลำน้ำสาขาของ แม่ป่าน/แม่ป่าน      ประเภทลำน้ำ ลำห้วย      วันที่สำรวจ 27 มิ.ย. 68  
 หมู่บ้าน หมู่ที่ 6 บ้านปงเจริญ      ตำบล แม่ป่าน      อำเภอ ลอง      จังหวัด แพร่  
 ก่อสร้าง เมื่อปี พ.ศ.      อายุฝาย มากกว่า 20 ปี      หน่วยงานรับผิดชอบ เทศบาลตำบลแม่ป่าน ออกแบบเอง

ผลการตรวจสอบสภาพฝาย

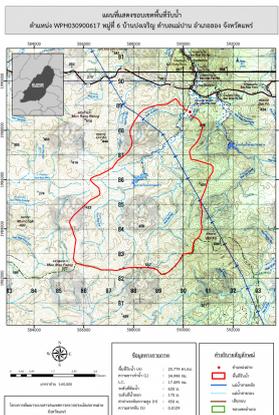
พื้นที่รับน้ำของฝายและข้อมูลประกอบ	สภาพโดยรวมของฝายและแนวทางแก้ไขปรับปรุงเบื้องต้น

<p><b>ข้อมูลพื้นที่รับน้ำของฝาย</b>                      A = 25.78 ตารางกิโลเมตร                      L = 35 กิโลเมตร                      LC = 17.5 กิโลเมตร                      H = 450 เมตร                      s = 0.01                      Return period = 100 ปี                      อัตราการไหลสูงสุด = 62.71 ลบ.ม./วินาที</p>	<p><b>สภาพโดยรวมของฝาย</b>                      เป็นฝาย คสล. ที่ก่อสร้างโดย ทต.แม่ป่าน อายุฝายมากกว่า 20 ปี มีสภาพในแต่ละส่วนดังนี้ ส่วน Protection เหนือน้ำ : ไม่มี ส่วนเหนือน้ำ : ไม่มี ส่วนควบคุมน้ำ : สภาพปกติโดยรวมใช้งานได้ มีวัชพืชขึ้นน้อย ส่วนท้ายน้ำ : สภาพปกติโดยรวมใช้งานได้ มีวัชพืชขึ้นน้อย ส่วน Protection ท้ายน้ำ : ไม่มี ระบบส่งน้ำ : สภาพปกติโดยรวมใช้งานได้ มีวัชพืชขึ้นน้อย                      มีสภาพตะกอนหน้าฝาย : มาก</p> <p><b>แนวทางแก้ไขปรับปรุงเบื้องต้น</b>                      ตัวฝาย มีสภาพโดยรวมปกติ ควรวางมาตรการขุดลอก และกำจัดวัชพืชตามเวลาที่เหมาะสม</p>
