ชื่อฝาย **ชื่อลำน้ำ แม่น้ำ** **ลำน้ำสาขาของ แม่น้ำ** **ประเภทลำน้ำ ลำห้วย** **วันที่สำรวจ 25 ก.ค. 68**
หมู่บ้าน หมู่ที่ 7 บ้านดอนชัย ตำบล หัวฝาย อำเภอ สูงเม่น จังหวัด แพร่
ก่อสร้าง เมื่อปี พ.ศ. อายุฝาย มากกว่า 15 ปี หน่วยงานรับผิดชอบ - ไซ้แบบมาตรฐาน : มข.2527

ผลการตรวจสอบสภาพฝาย

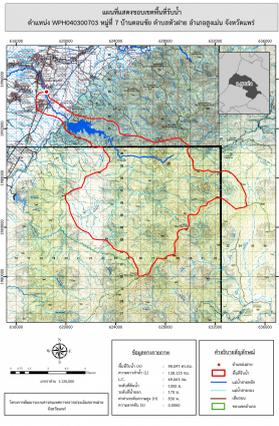
<p>ข้อมูลพื้นที่รับน้ำของฝาย A = 98.1 ตารางกิโลเมตร L = 138.12 กิโลเมตร LC = 69.06 กิโลเมตร H = 830 เมตร s = 0.01 Return period = 100 ปี อัตราการไหลสูงสุด = 370.04 ลบ.ม./วินาที</p>	<p>สภาพโดยรวมของฝาย เป็นฝาย มข.2527 ก่อสร้างโดย ที่ว่าการอำเภอสูงเม่น อายุมากกว่า 20 ปี มีสภาพในแต่ละส่วนดังนี้ ส่วน Protection เหนือน้ำ : ไม่มี ส่วนเหนือน้ำ : ไม่มี ส่วนควบคุมน้ำ : สภาพปกติโดยรวมใช้งานได้ มีวัชพืชขึ้นน้อย ส่วนท้ายน้ำ : สภาพปกติโดยรวมใช้งานได้ ส่วน Protection ท้ายน้ำ : ไม่มี ระบบส่งน้ำ : ไม่มี มีสภาพตะกอนหน้าฝาย : น้อย</p> <p>แนวทางแก้ไขปรับปรุงเบื้องต้น มีสภาพโดยรวมปกติ ควรวางแผนการขุดลอก และกำจัดวัชพืชตามเวลาที่เหมาะสม</p>
