ชื่อฝาย _____ ชื่อลำน้ำ _____ เมืองหลวง _____ ลำน้ำสาขาของ _____ ประเภทลำน้ำ _____ ลำเหมือง _____ วันที่สำรวจ 15 ก.ค. 68
 หมู่บ้าน หมู่ที่ 9 บ้านเหล่าเหนือ ตำบล บ้านเหล่า อำเภอ สูงเม่น จังหวัด แพร่
 ก่อสร้าง เมื่อปี พ.ศ. _____ อายุฝาย มากกว่า 15 ปี หน่วยงานรับผิดชอบ อบต.บ้านเหล่า ออกแบบเอง

ผลการตรวจสอบสภาพฝาย

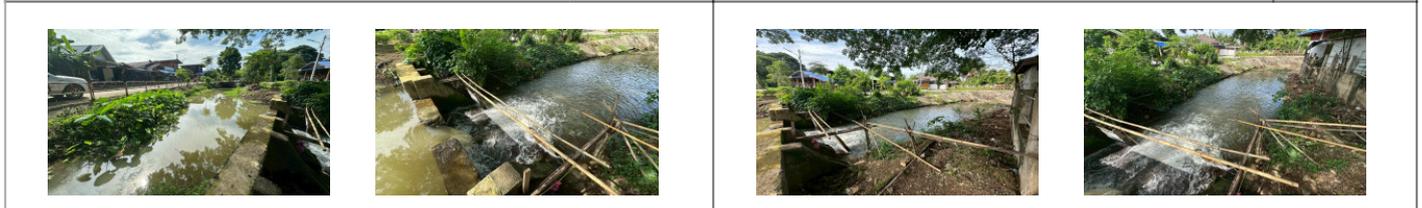
3. ส่วนควบคุมน้ำ : <input checked="" type="checkbox"/> ใช้งานได้ดี <input type="checkbox"/> ปานกลาง <input type="checkbox"/> ทรุดโทรม	ตะกอนมีน้อย	4. ส่วนท้ายน้ำ : <input checked="" type="checkbox"/> ใช้งานได้ดี <input type="checkbox"/> ปานกลาง <input type="checkbox"/> ทรุดโทรม	ตะกอนมีน้อย
---	-------------	---	-------------

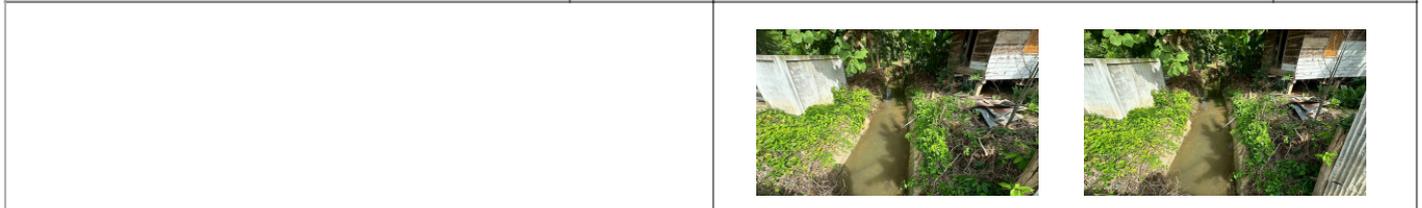
5. ส่วนป้องกันท้ายน้ำ : <input type="checkbox"/> ใช้งานได้ดี <input type="checkbox"/> ปานกลาง <input type="checkbox"/> ทรุดโทรม	ตะกอนมีน้อย	6. ระบบส่งน้ำ : <input checked="" type="checkbox"/> ใช้งานได้ดี <input type="checkbox"/> ปานกลาง <input type="checkbox"/> ทรุดโทรม	ตะกอนมีน้อย
---	-------------	--	-------------
