ชื่อฝาย ชื่อลำน้ำ ร่องแวง ลำน้ำสาขาของ แม่น้ำยม ประเภทลำน้ำ ลำเหมือง วันที่สำรวจ 16 ก.ค. 68  
 หมู่บ้าน หมู่ที่ 4 บ้านม่วงเกษม ตำบล บ้านกาศ อำเภอ สูงเม่น จังหวัด แพร่  
 ก่อสร้าง เมื่อปี พ.ศ. อายุฝาย มากกว่า 25 ปี หน่วยงานรับผิดชอบ อบต.บ้านกาศ ใช้แบบมาตรฐาน : มข.2527

ผลการตรวจสอบสภาพฝาย

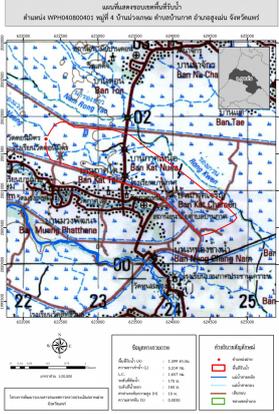
<p>ข้อมูลพื้นที่รับน้ำของฝาย                      A = 1.4 ตารางกิโลเมตร                      L = 3.31 กิโลเมตร                      LC = 1.66 กิโลเมตร                      H = 10 เมตร                      s = 0                      c = 0.25                      I = 90 มิลลิเมตร/ชั่วโมง                      Return period = 100 ปี                      อัตราการไหลสูงสุด = 8.75 ลบ.ม./วินาที</p>	<p><b>สภาพโดยรวมของฝาย</b>                      เป็นฝาย มข.2527 ก่อสร้างโดยที่ว่าการอำเภอสูงเม่น ปัจจุบันอยู่ในความดูแลของ อบต.บ้านกาศ อายุมากกว่า 15 ปี มีสภาพในแต่ละส่วนดังนี้ ส่วน Protection เหนือน้ำ : ไม่มี ส่วนเหนือน้ำ : ไม่มี ส่วนควบคุมน้ำ : สภาพปกติโดยรวมใช้งานได้ มีวัชพืชขึ้นน้อย ส่วนท้ายน้ำ : สภาพโดยรวมยังใช้งานได้ ส่วน Protection ท้ายน้ำ : ไม่มี ระบบส่งน้ำ : ไม่มี มีสภาพตะกอนหน้าฝาย : ปานกลาง</p> <p><b>แนวทางแก้ไขปรับปรุงเบื้องต้น</b>                      มีสภาพโดยรวมปกติ ควรวางมาตรการขุดลอก และกำจัดวัชพืชตามเวลาที่เหมาะสม</p>
