การตรวจสอบสภาพฝายและแนวทางแก้ไขปรับปรุงเพื่อเพิ่มประสิทธิภาพฝาย

รหัสฝายที่ : WPH041000105

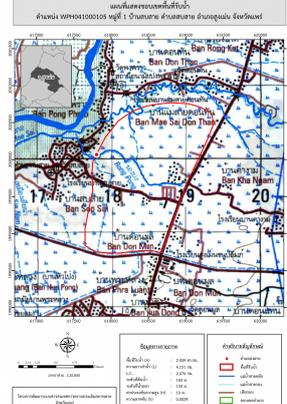
<p>ข้อมูลพื้นที่รับน้ำของฝาย A = 2.44 ตารางกิโลเมตร L = 4.15 กิโลเมตร LC = 2.08 กิโลเมตร H = 10 เมตร s = 0 c = 0.25 I = 70 มิลลิเมตร/ชั่วโมง Return period = 100 ปี อัตราการไหลสูงสุด = 11.87 ลบ.ม./วินาที</p>	<p>สภาพโดยรวมของฝาย เป็นฝาย มข.2527 ก่อสร้างโดย อบจ.แพร่ อายุมากกว่า 10 ปี มีสภาพในแต่ละส่วนดังนี้ ส่วน Protection เหนือน้ำ : ไม่มี ส่วนเหนือน้ำ : ไม่มี ส่วนควบคุมน้ำ : สภาพปกติโดยรวมใช้งานได้ ส่วนท้ายน้ำ : สภาพปกติโดยรวมใช้งานได้ ส่วน Protection ท้ายน้ำ : ไม่มี ระบบส่งน้ำ : ไม่มี มีสภาพตะกอนหน้าฝาย : น้อย</p> <p>แนวทางแก้ไขปรับปรุงเบื้องต้น มีสภาพโดยรวมปกติ ควรวางแผนการขุดลอก และกำจัดวัชพืชตามเวลาที่เหมาะสม</p>
