ชื่อฝาย **ชื่อลำน้ำ ห้วยเหี้ยะ** **ลำน้ำสาขาของ แม่น้ำแม่ป๋าย/แม่น้ำยม** **ประเภทลำน้ำ ลำห้วย** **วันที่สำรวจ 3 ก.ค. 68**  
**หมู่บ้าน หมู่ที่ 11 บ้านปางเคาะ ตำบล ไทรย้อย อำเภอ เด่นชัย จังหวัด แพร่**  
**ก่อสร้าง เมื่อปี พ.ศ. อายุฝาย มากกว่า 20 ปี** **หน่วยงานรับผิดชอบ อบต.ไทรย้อย** **ใช้แบบมาตรฐาน : มข.2527**

ผลการตรวจสอบสภาพฝาย

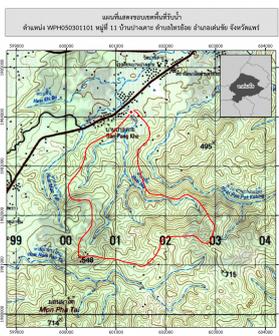
<p><b>ข้อมูลพื้นที่รับน้ำของฝาย</b>            A = 4.5 ตารางกิโลเมตร            L = 8.16 กิโลเมตร            LC = 4.08 กิโลเมตร            H = 390 เมตร            s = 0.05            c = 0.25            I = 100 มิลลิเมตร/ชั่วโมง            Return period = 100 ปี            อัตราการไหลสูงสุด = 31.26 ลบ.ม./วินาที</p>	<p><b>สภาพโดยรวมของฝาย</b>            เป็นฝาย มข.2527 ก่อสร้างโดยที่ว่าการอำเภอเด่นชัย ปัจจุบันอยู่ในความรับผิดชอบของ อบต.ไทรย้อย อายุฝายมากกว่า 20 ปี มีสภาพในแต่ละส่วนดังนี้ ส่วน Protection เหนือน้ำ : ไม่มี ส่วนเหนือน้ำ : ไม่มี ส่วนควบคุมน้ำ : สภาพปกติโดยรวมใช้งานได้ มีวัชพืชขึ้นน้อย ส่วนท้ายน้ำ : สภาพปกติโดยรวมใช้งานได้ มีวัชพืชขึ้นน้อย ส่วน Protection ท้ายน้ำ : ไม่มี ระบบส่งน้ำ : ไม่มี มีสภาพตะกอนหน้าฝาย : ปานกลาง</p> <p><b>แนวทางแก้ไขปรับปรุงเบื้องต้น</b>            มีสภาพโดยรวมปกติ ควรวางมาตรการขุดลอก และกำจัดวัชพืชตามเวลาที่เหมาะสม</p>
