ชื่อฝาย **ชื่อลำน้ำ ห้วยไฮแล้ง** ลำน้ำสาขาของ **แม่พวก/แม่น้ำยม** ประเภทลำน้ำ **ลำห้วย** วันที่สำรวจ **8 ก.ค. 68**
 หมู่บ้าน หมู่ที่ 2 บ้านห้วยปากทอด ตำบล ห้วยไร่ อำเภอ เด่นชัย จังหวัด แพร่
 ก่อสร้าง เมื่อปี พ.ศ. **อายุฝาย มากกว่า 15 ปี** หน่วยงานรับผิดชอบ - ใช้แบบมาตรฐาน : มข.2527

ผลการตรวจสอบสภาพฝาย

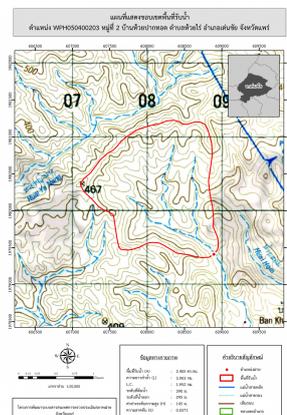
<p>ข้อมูลพื้นที่รับน้ำของฝาย</p> <p>A = 2.4 ตารางกิโลเมตร L = 3.9 กิโลเมตร LC = 1.95 กิโลเมตร H = 145 เมตร s = 0.04 c = 0.25 I = 110 มิลลิเมตร/ชั่วโมง Return period = 100 ปี อัตราการไหลสูงสุด = 18.38 ลบ.ม./วินาที</p>	<p>สภาพโดยรวมของฝาย</p> <p>เป็นฝาย มข.2527 ก่อสร้างโดยที่ว่าการอำเภอเด่นชัย อายุฝายมากกว่า 15 ปี</p> <p>มีสภาพในแต่ละส่วนดังนี้ ส่วน Protection เหนือน้ำ : ไม่มี ส่วนเหนือน้ำ : ไม่มี ส่วนควบคุมน้ำ : สภาพปกติโดยรวมใช้งานได้ มีวัชพืชขึ้นน้อย ส่วนท้ายน้ำ : สภาพปกติโดยรวมใช้งานได้ มีวัชพืชขึ้นน้อย ส่วน Protection ท้ายน้ำ : ไม่มี ระบบส่งน้ำ : ไม่มี มีสภาพตะกอนหน้าฝาย : น้อย (เพิ่งขุดลอกโดย อบต.ห้วยไร่)</p> <p>แนวทางแก้ไขปรับปรุงเบื้องต้น</p> <p>มีสภาพโดยรวมปกติ ควรวางแผนการขุดลอก และกำจัดวัชพืชตามเวลาที่เหมาะสม</p>
