ชื่อฝาย **ชื่อลำน้ำ** มะหิน **ลำน้ำสาขาของ** แม่พวก/แม่น้ำยม **ประเภทลำน้ำ** ลำห้วย **วันที่สำรวจ** 8 ก.ค. 68
หมู่บ้าน หมู่ที่ 9 บ้านหัวดง **ตำบล** ห้วยไร่ **อำเภอ** เด่นชัย **จังหวัด** แพร่
ก่อสร้าง เมื่อปี พ.ศ. **อายุฝาย** มากกว่า 15 ปี **หน่วยงานรับผิดชอบ** อบต.ห้วยไร่ **ใช้แบบมาตรฐาน :** มข.2527

ผลการตรวจสอบสภาพฝาย

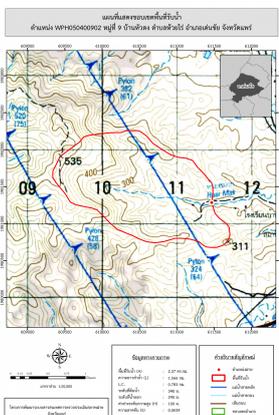
<p>ข้อมูลพื้นที่รับน้ำของฝาย A = 2.37 ตารางกิโลเมตร L = 1.57 กิโลเมตร LC = 0.78 กิโลเมตร H = 100 เมตร s = 0.06 c = 0.25 I = 120 มิลลิเมตร/ชั่วโมง Return period = 100 ปี อัตราการไหลสูงสุด = 19.77 ลบ.ม./วินาที</p>	<p>สภาพโดยรวมของฝาย เป็นฝาย มข.2527 ก่อสร้างโดย อบต.ห้วยไร่ อายุฝายมากกว่า 15 ปี มีสภาพในแต่ละส่วนดังนี้ ส่วน Protection เหนือน้ำ : ไม่มี ส่วนเหนือน้ำ : ไม่มี ส่วนควบคุมน้ำ : สภาพปกติโดยรวมใช้งานได้มีการรั่วซึมเล็กน้อย ส่วนท้ายน้ำ : สภาพปกติโดยรวมใช้งานได้ มีวัชพืชขึ้นน้อย ส่วน Protection ท้ายน้ำ : ไม่มี ระบบส่งน้ำ : ไม่มี มีสภาพตะกอนหน้าฝาย : น้อย</p> <p>แนวทางแก้ไขปรับปรุงเบื้องต้น มีสภาพโดยรวมปกติ ควรวางมาตรการขุดลอก และกำจัดวัชพืชตามเวลาที่เหมาะสม</p>
