ชื่อฝาย **ชื่อลำน้ำ ห้วยลากป็น** ลำน้ำสาขาของ **แม่พวก/แม่น้ำยม** ประเภทลำน้ำ **ลำห้วย** วันที่สำรวจ **8 ก.ค. 68**  
 หมู่บ้าน หมู่ที่ **10 บ้านห้วยลากป็นใน ตำบล ห้วยไร่** อำเภอ **เด่นชัย** จังหวัด **แพร่**  
 ก่อสร้าง เมื่อปี พ.ศ. **อายุฝาย มากกว่า 15 ปี** หน่วยงานรับผิดชอบ **-** ไซ้แบบมาตรฐาน : **มข.2527**

**ผลการตรวจสอบสภาพฝาย**

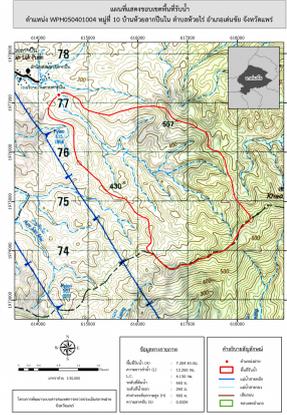
<p><b>ข้อมูลพื้นที่รับน้ำของฝาย</b>                      A = 7.3 ตารางกิโลเมตร                      L = 12.26 กิโลเมตร                      LC = 6.13 กิโลเมตร                      H = 400 เมตร                      s = 0.03                      c = 0.25                      I = 70 มิลลิเมตร/ชั่วโมง                      Return period = 100 ปี                      อัตราการไหลสูงสุด = 35.54 ลบ.ม./วินาที</p>	<p><b>สภาพโดยรวมของฝาย</b>                      เป็นฝาย มข.2527 ก่อสร้างโดยที่ว่าการอำเภอเด่นชัย อายุฝายมากกว่า 15 ปี                      มีสภาพในแต่ละส่วนดังนี้ ส่วน Protection เหนือน้ำ : ไม่มี ส่วนเหนือน้ำ : ไม่มี ส่วนควบคุมน้ำ :                      สภาพปกติโดยรวมใช้งานได้ มีวัชพืชขึ้นปานกลาง ส่วนท้ายน้ำ : สภาพปกติโดยรวมใช้งานได้ มีวัชพืชขึ้นปานกลาง ส่วน Protection ท้ายน้ำ : ไม่มี ระบบส่งน้ำ : สภาพปกติโดยรวมใช้งานได้                      มีสภาพตะกอนหน้าฝาย : มาก</p> <p><b>แนวทางแก้ไขปรับปรุงเบื้องต้น</b>                      มีสภาพโดยรวมปกติ ควรวางแผนการขุดลอก และกำจัดวัชพืชตามเวลาที่เหมาะสม</p>
