ชื่อฝาย **ชื่อลำน้ำ แม่น้ำ** **ลำน้ำสาขาของ แม่น้ำ** **ประเภทลำน้ำ ลำห้วย** วันที่สำรวจ 21 พ.ค. 68
หมู่บ้าน หมู่ที่ 9 บ้านท่าอสมาน ตำบล เตาปูน อำเภอ สอง จังหวัด แพร่
ก่อสร้าง เมื่อปี พ.ศ. 2567 อายุฝาย 1 **หน่วยงานรับผิดชอบ อบจ.แพร่** **ออกแบบเอง**

ผลการตรวจสอบสภาพฝาย

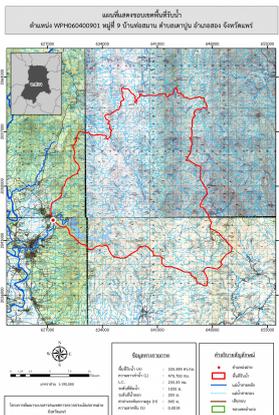
<p>ข้อมูลพื้นที่รับน้ำของฝาย A = 335.35 ตารางกิโลเมตร L = 470.7 กิโลเมตร LC = 235.35 กิโลเมตร H = 845 เมตร s = 0 Return period = 100 ปี อัตราการไหลสูงสุด = 648.48 ลบ.ม./วินาที</p>	<p>สภาพโดยรวมของฝาย เป็นฝายแกนดินซีเมนต์ก่อสร้างโดย อบจ.แพร่ อายุ 1 ปี มีสภาพในแต่ละส่วนดังนี้ ส่วน Protection เหนือน้ำ : ปกติ ส่วนเหนือน้ำ : ปกติ ส่วนควบคุมน้ำ : ปกติ ส่วนท้ายน้ำ : ปกติ ส่วน Protection ท้ายน้ำ : ปกติ ระบบส่งน้ำ : ไม่มี มีสภาพตะกอนหน้าฝาย : น้อย</p> <p>แนวทางแก้ไขปรับปรุงเบื้องต้น มีสภาพโดยรวมปกติ ควรวางมาตรการขุดลอก และกำจัดวัชพืชตามเวลาที่เหมาะสม</p>
