ชื่อฝาย **ชื่อลำน้ำ ห้วยเคียนเหนือ ลำน้ำสาขาของ แม่น้ำยม ประเภทลำน้ำ ลำห้วย วันที่สำรวจ 21 พ.ค. 68**
 หมู่บ้าน หมู่ที่ 13 บ้านหัวเมือง ตำบล หัวเมือง อำเภอ สอง จังหวัด แพร่
 ก่อสร้าง เมื่อปี พ.ศ. อายุฝาย มากกว่า 20 ปี หน่วยงานรับผิดชอบ - ใช้แบบมาตรฐาน : มข.2527

ผลการตรวจสอบสภาพฝาย

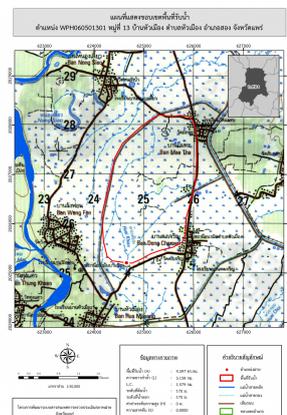
<p>ข้อมูลพื้นที่รับน้ำของฝาย A = 4.4 ตารางกิโลเมตร L = 3.16 กิโลเมตร LC = 1.58 กิโลเมตร H = 1 เมตร s = 0 c = 0.25 I = 55 มิลลิเมตร/ชั่วโมง Return period = 100 ปี อัตราการไหลสูงสุด = 16.81 ลบ.ม./วินาที</p>	<p>สภาพโดยรวมของฝาย เป็นฝาย มข.2527 ก่อสร้างโดยที่ว่าการอำเภอสอง มีอายุมากกว่า 20 ปี มีสภาพในแต่ละส่วนดังนี้ ส่วน Protection เหนือน้ำ : ไม่มี ส่วนเหนือน้ำ : ไม่มี ส่วนควบคุมน้ำ : ปกติ ส่วนท้ายน้ำ : ปกติ ส่วน Protection ท้ายน้ำ : ไม่มี ระบบส่งน้ำ : ไม่มี มีสภาพตะกอนหน้าฝาย : น้อย แนวทางแก้ไขปรับปรุงเบื้องต้น มีสภาพโดยรวมปกติ สามารถใช้งานต่อไปได้ ควรวางแผนการขุดลอกและกำจัดวัชพืชตามเวลาที่เหมาะสม</p>
