ชื่อฝาย ทุงคัง      ชื่อลำน้ำ แม่เต็น      ลำน้ำสาขาของ แม่น้ำยม      ประเภทลำน้ำ ลำห้วย      วันที่สำรวจ 27 พ.ค. 68  
 หมู่บ้าน หมู่ที่ 2 บ้านนาฝาย      ตำบล สะเอียบ      อำเภอ สอง      จังหวัด แพร่  
 ก่อสร้าง เมื่อปี พ.ศ.      อายุฝาย มากกว่า 20 ปี      หน่วยงานรับผิดชอบ อบต.สะเอียบ      ออกแบบเอง

ผลการตรวจสอบสภาพฝาย

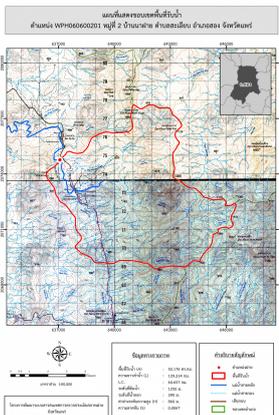
พื้นที่รับน้ำของฝายและข้อมูลประกอบ	สภาพโดยรวมของฝายและแนวทางแก้ไขปรับปรุงเบื้องต้น

<p><b>ข้อมูลพื้นที่รับน้ำของฝาย</b>                      A = 52.18 ตารางกิโลเมตร                      L = 129.31 กิโลเมตร                      LC = 64.66 กิโลเมตร                      H = 860 เมตร                      s = 0.01                      Return period = 100 ปี                      อัตราการไหลสูงสุด = 277.4 ลบ.ม./วินาที</p>	<p><b>สภาพโดยรวมของฝาย</b>                      เป็นฝาย คสล. ในความรับผิดชอบของ อบต.สะเอียบ อายุมากกว่า 20 ปี                      มีสภาพในแต่ละส่วนดังนี้ ส่วน Protection เหนือน้ำ : ไม่มี ส่วนเหนือน้ำ : ไม่มี ส่วนควบคุมน้ำ : มีการกัดเซาะ และทรุดตัวน้อยโดยรวมปกติสามารถใช้งานได้ มีวัชพืชขึ้นน้อย ส่วนท้ายน้ำ : มีการกัดเซาะ ทรุดตัว แตกร้าว มีรูโพรง รั่ว และมีการเคลื่อนตัวปานกลาง ส่วน Protection ท้ายน้ำ : ไม่มี ระบบส่งน้ำ : ปกติสามารถใช้งานได้ มีสภาพตะกอนหน้าฝาย : มาก</p> <p><b>แนวทางแก้ไขปรับปรุงเบื้องต้น</b>                      เนื่องจากสภาพฝายค่อนข้างเก่า และทรุดโทรมอาจไม่คุ้มค่าในการปรับปรุง สามารถใช้งานต่อไปได้หากในอนาคตตรวจพบความเสียหายเพิ่มขึ้นควรพิจารณาเรือถอน และก่อสร้างใหม่ในรูปแบบ และขนาดที่เหมาะสม</p>
