ชื่อฝาย **ชื่อลำน้ำ แม่น้ำ** **ลำน้ำสาขาของ แม่น้ำ** **ประเภทลำน้ำ ลำห้วย** **วันที่สำรวจ** 28 พ.ค. 68
หมู่บ้าน หมู่ที่ 9 บ้านดอนชัยสักทอง ตำบล สะเอียบ อำเภอ สอง จังหวัด แพร่
ก่อสร้าง เมื่อปี พ.ศ. 2568 อายุฝาย 1 **หน่วยงานรับผิดชอบ อบจ.แพร่** **ออกแบบเอง**

ผลการตรวจสอบสภาพฝาย

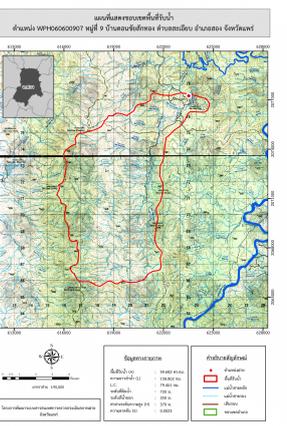
<p>ข้อมูลพื้นที่รับน้ำของฝาย A = 59.68 ตารางกิโลเมตร L = 158.8 กิโลเมตร LC = 79.4 กิโลเมตร H = 370 เมตร s = 0 Return period = 100 ปี อัตราการไหลสูงสุด = 294.95 ลบ.ม./วินาที</p>	<p>สภาพโดยรวมของฝาย เป็นฝายแกนดินซีเมนต์ก่อสร้างโดย อบจ.แพร่ อายุ 1 ปี มีสภาพในแต่ละส่วนดังนี้ ส่วน Protection เหนือน้ำ : ไม่มี ส่วนเหนือน้ำ : ปกติ ส่วนควบคุมน้ำ : ปกติ ส่วนท้ายน้ำ : ปกติ ส่วน Protection ท้ายน้ำ : ปกติ ระบบส่งน้ำ : ไม่มี มีสภาพตะกอนหน้าฝาย : น้อย</p> <p>แนวทางแก้ไขปรับปรุงเบื้องต้น มีสภาพโดยรวมปกติ ควรวางมาตรการขุดลอก และกำจัดวัชพืชตามเวลาที่เหมาะสม</p>
