ชื่อฝาย **ชื่อลำน้ำ ผาจีบ** ลำน้ำสาขาของ **แม่น้ำยม** ประเภทลำน้ำ **ลำห้วย** วันที่สำรวจ **22 พ.ค. 68**
 หมู่บ้าน หมู่ที่ 5 บ้านร่องเย็น ตำบล **ทุ่งน้าว** อำเภอ **สอง** จังหวัด **แพร่**
 ก่อสร้าง เมื่อปี พ.ศ. **อายุฝาย** **หน่วยงานรับผิดชอบ -** ออกแบบเอง

ผลการตรวจสอบสภาพฝาย

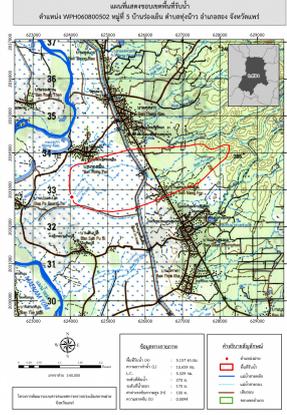
<p>ข้อมูลพื้นที่รับน้ำของฝาย</p> <p>A = 5.16 ตารางกิโลเมตร L = 10.66 กิโลเมตร LC = 5.33 กิโลเมตร H = 100 เมตร s = 0.01 c = 0.25 I = 65 มิลลิเมตร/ชั่วโมง Return period = 100 ปี อัตราการไหลสูงสุด = 23.3 ลบ.ม./วินาที</p>	<p>สภาพโดยรวมของฝาย</p> <p>เป็นฝาย คสล. ก่อสร้างโดย ที่ว่าการอำเภอสอง มีอายุมากกว่า 20 ปี มีสภาพในแต่ละส่วนดังนี้</p> <p>ส่วน Protection เหนือน้ำ : ไม่มี ส่วนเหนือน้ำ : ไม่มี ส่วนควบคุมน้ำ : ปกติมีวัชพืชขึ้นปานกลาง ส่วนท้ายน้ำ : ปกติมีวัชพืชขึ้นปานกลาง ส่วน Protection ท้ายน้ำ : ไม่มี ระบบส่งน้ำ : ไม่มี มีสภาพตะกอนหน้าฝาย : น้อย</p> <p>แนวทางแก้ไขปรับปรุงเบื้องต้น</p> <p>มีสภาพโดยรวมปกติ สามารถใช้งานต่อไปได้ ควรวางแผนการขุดลอก และกำจัดวัชพืชตามเวลาที่เหมาะสม</p>
