ชื่อฝาย ชื่อลำน้ำ ห้วยน้ำชำ ลำน้ำสาขาของ แม่น้ำยม ประเภทลำน้ำ ลำห้วย วันที่สำรวจ 22 พ.ค. 68
 หมู่บ้าน หมู่ที่ 5 บ้านร่องเย็น ตำบล หุ่นาว อำเภอ สอง จังหวัด แพร่
 ก่อสร้าง เมื่อปี พ.ศ. อายุฝาย มากกว่า 20 ปี หน่วยงานรับผิดชอบ - ออกแบบเอง

ผลการตรวจสอบสภาพฝาย

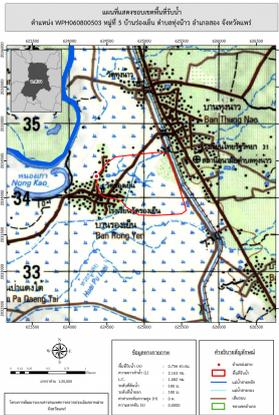
<p>ข้อมูลพื้นที่รับน้ำของฝาย</p> <p>A = 0.76 ตารางกิโลเมตร L = 2.16 กิโลเมตร LC = 1.08 กิโลเมตร H = 1 เมตร s = 0 c = 0.25 I = 65 มิลลิเมตร/ชั่วโมง Return period = 100 ปี อัตราการไหลสูงสุด = 3.41 ลบ.ม./วินาที</p>	<p>สภาพโดยรวมของฝาย</p> <p>เป็นฝาย คสล. ก่อสร้างโดย ที่ว่าการอำเภอสอง มีอายุมากกว่า 20 ปี มีสภาพในแต่ละส่วนดังนี้</p> <p>ส่วน Protection เหนือน้ำ : ไม่มี ส่วนเหนือน้ำ : ไม่มี ส่วนควบคุมน้ำ : มีการกัดเซาะ และทรุดตัวน้อย มีวัชพืชขึ้นน้อย โดยรวมยังสามารถใช้งานได้ ส่วนท้ายน้ำ : มีการกัดเซาะ และทรุดตัวน้อย มีวัชพืชขึ้นน้อย โดยรวมยังสามารถใช้งานได้ ส่วน Protection ท้ายน้ำ : ไม่มี ระบบส่งน้ำ : ไม่มี มีสภาพตะกอนหน้าฝาย : น้อย</p> <p>แนวทางแก้ไขปรับปรุงเบื้องต้น</p> <p>มีสภาพโดยรวมปกติ สามารถใช้งานต่อไปได้ ควรวางมาตรการการขุดลอก และกำจัดวัชพืชตามเวลาที่เหมาะสม</p> <p>หากมีงบประมาณในการปรับปรุงซ่อมแซมควรพิจารณาถึงความคุ้มค่า และเหมาะสมก่อน เนื่องจากตัวฝายมีอายุการใช้งานค่อนข้างมาก</p>
