ชื่อฝาย **ชื่อลำน้ำ ห้วยสีทิ** **ลำน้ำสาขาของ แม่น้ำยม** **ประเภทลำน้ำ ลำห้วย** **วันที่สำรวจ 11 มิ.ย. 68**  
**หมู่บ้าน หมู่ที่ 4 บ้านสีทิโน** **ตำบล วังชัน** **อำเภอ วังชัน** **จังหวัด แพร่**  
**ก่อสร้าง เมื่อปี พ.ศ.** **อายุฝาย มากกว่า 20 ปี** **หน่วยงานรับผิดชอบ อบต.วังชัน** **ออกแบบเอง**

ผลการตรวจสอบสภาพฝาย

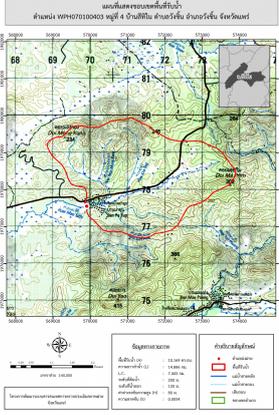
<p><b>ข้อมูลพื้นที่รับน้ำของฝาย</b>            A = 10.17 ตารางกิโลเมตร            L = 14.89 กิโลเมตร            LC = 7.44 กิโลเมตร            H = 80 เมตร            s = 0.01            c = 0.25            I = 45 มิลลิเมตร/ชั่วโมง            Return period = 100 ปี            อัตราการไหลสูงสุด = 31.8 ลบ.ม./วินาที</p>	<p><b>สภาพโดยรวมของฝาย</b>            เป็นฝาย คสล. ก่อสร้างโดยที่ว่าการอำเภอวังชัน อายุมากกว่า 20 ปี ปัจจุบันอยู่ในความดูแลของ อบต.วังชัน มีสภาพในแต่ละส่วนดังนี้ ส่วน Protection เหนือน้ำ : ไม่มี ส่วนเหนือน้ำ : ไม่สามารถมองเห็น ส่วนควบคุมน้ำ : สภาพปกติโดยรวมใช้งานดี มีวัชพืชขึ้นน้อย ส่วนท้ายน้ำ : สภาพปกติโดยรวมใช้งานดี มีวัชพืชขึ้นน้อย ส่วน Protection ท้ายน้ำ : ไม่มี ระบบส่งน้ำ : ไม่มี มีสภาพตะกอนหน้าฝาย : น้อย</p> <p><b>แนวทางแก้ไขปรับปรุงเบื้องต้น</b>            มีสภาพโดยรวมปกติ ควรวางมาตรการขุดลอก และกำจัดวัชพืชตามเวลาที่เหมาะสม</p>
