ชื่อฝาย **ชื่อลำน้ำ** ห้วยสลบ **ลำน้ำสาขาของ** แม่น้ำยม **ประเภทลำน้ำ** ลำห้วย **วันที่สำรวจ** 13 มิ.ย. 68
หมู่บ้าน หมู่ที่ 7 บ้านนาเวียง **ตำบล** วังชัน **อำเภอ** วังชัน **จังหวัด** แพร่
ก่อสร้าง เมื่อปี พ.ศ. **อายุฝาย** มากกว่า 20 ปี **หน่วยงานรับผิดชอบ** เทศบาลตำบลวังชัน **ใช้แบบมาตรฐาน : มข.2527**

ผลการตรวจสอบสภาพฝาย

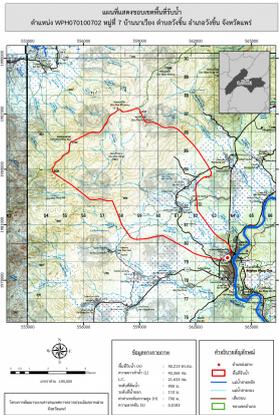
พื้นที่รับน้ำของฝายและข้อมูลประกอบ	สภาพโดยรวมของฝายและแนวทางแก้ไขปรับปรุงเบื้องต้น

<p>ข้อมูลพื้นที่รับน้ำของฝาย A = 40.22 ตารางกิโลเมตร L = 43.27 กิโลเมตร LC = 21.63 กิโลเมตร H = 790 เมตร s = 0.02 Return period = 100 ปี อัตราการไหลสูงสุด = 246.32 ลบ.ม./วินาที</p>	<p>สภาพโดยรวมของฝาย เป็นฝาย มข.2527 ก่อสร้างโดย ทต.วังชัน อายุมากกว่า 20 ปี มีสภาพในแต่ละส่วนดังนี้ ส่วน Protection เหนือน้ำ : ไม่มี ส่วนเหนือน้ำ : ไม่มี ส่วนควบคุมน้ำ : สภาพปกติโดยรวมใช้งานไม่ได้ มีวัชพืชขึ้นน้อย ส่วนท้ายน้ำ : สภาพปกติโดยรวมใช้งานไม่ได้ มีวัชพืชขึ้นน้อย ส่วน Protection ท้ายน้ำ : ไม่มี ระบบส่งน้ำ : ไม่มี มีสภาพตะกอนหน้าฝาย : ปานกลาง</p> <p>แนวทางแก้ไขปรับปรุงเบื้องต้น มีสภาพโดยรวมปกติ ควรวางแผนการขุดลอก และกำจัดวัชพืชตามเวลาที่เหมาะสม</p>
