ชื่อฝาย **ชื่อลำน้ำ ห้วยเหี้ย** ลำน้ำสาขาของ **สรอย/แม่น้ำยม** ประเภทลำน้ำ **ลำห้วย** วันที่สำรวจ **12 มิ.ย. 68**  
 หมู่บ้าน หมู่ที่ 10 บ้านม่วงคำใต้ ตำบล **สรอย** อำเภอ **วังชิ้น** จังหวัด **แพร่**  
 ก่อสร้าง เมื่อปี พ.ศ. **อายุฝาย มากกว่า 20 ปี** หน่วยงานรับผิดชอบ **-** ใช้แบบมาตรฐาน : **มข.2527**

พิกัดฝาย			
X(UTM)	544406	Y(UTM)	1962471

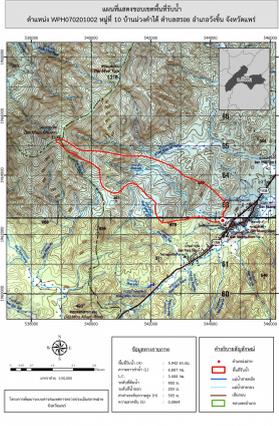
<p>พื้นที่รับน้ำของฝายและข้อมูลประกอบ</p> <p>ข้อมูลพื้นที่รับน้ำของฝาย</p> <p>A = 5.94 ตารางกิโลเมตร</p> <p>L = 6.89 กิโลเมตร</p> <p>LC = 3.44 กิโลเมตร</p> <p>H = 595 เมตร</p> <p>s = 0.09</p> <p>c = 0.25</p> <p>I = 100 มิลลิเมตร/ชั่วโมง</p> <p>Return period = 100 ปี</p> <p>อัตราการไหลสูงสุด = 41.29 ลบ.ม./วินาที</p>	<p>สภาพโดยรวมของฝาย</p> <p>เป็นฝาย มข.2527 ที่ก่อสร้างโดย ที่ว่าการอำเภอวังชิ้น มีอายุมากกว่า 20 ปี พังเสียหายหมดสภาพ ไม่สามารถใช้งานได้ มีสภาพตะกอนหน้าฝาย : น้อย</p> <p><b>แนวทางแก้ไขปรับปรุงเบื้องต้น</b></p> <p>ควรรื้อถอน และก่อสร้างใหม่ในรูปแบบ และขนาดที่เหมาะสม</p>
--	---
